## LAUDO DE VISTORIA PARA LEVANTAMENTO DE ITENS DE REFORMA

Em 27 de janeiro de 2025, às 13:00 horas, eu, Jhonatas Washington Pereira, engenheiro civil, juntamente com o presidente da Câmara Municipal de Arapuá – MG, Sr. William Andrei Marques, realizamos uma inspeção predial com o propósito de identificar componentes que necessitam de reforma.

Assim, a Câmara Municipal de Arapuá – MG, situada na Praça São João Batista, nº 100, foi submetida a uma inspeção pericial com o objetivo de identificar as áreas que requerem reforma.

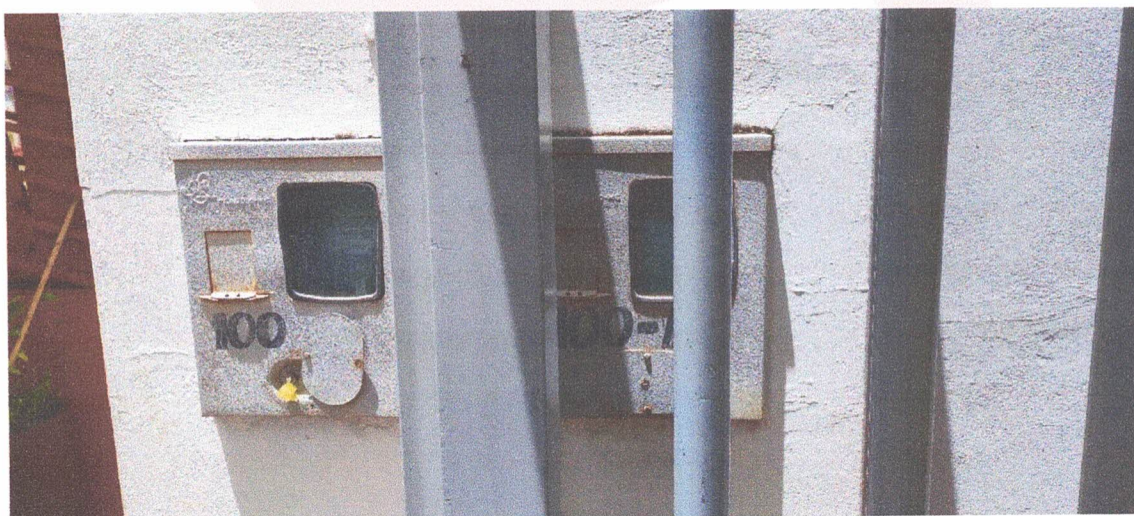
*Figura 1 - Alimentadores prediais*

O ramal de entrada necessita de adequação devido ao padrão de entrada elétrica atual, que possui um sistema unipolar de 127 volts. O disjuntor instalado na caixa não suporta a carga utilizada pela edificação. Será necessário substituir os dois padrões unipolares por padrões bipolares (220 V) e instalar um disjuntor de 63 A.

Através da figura 1, é possível observar os padrões de entrada elétrica. Dado que esses padrões são bastante antigos, eles não conseguem atender às necessidades da edificação.

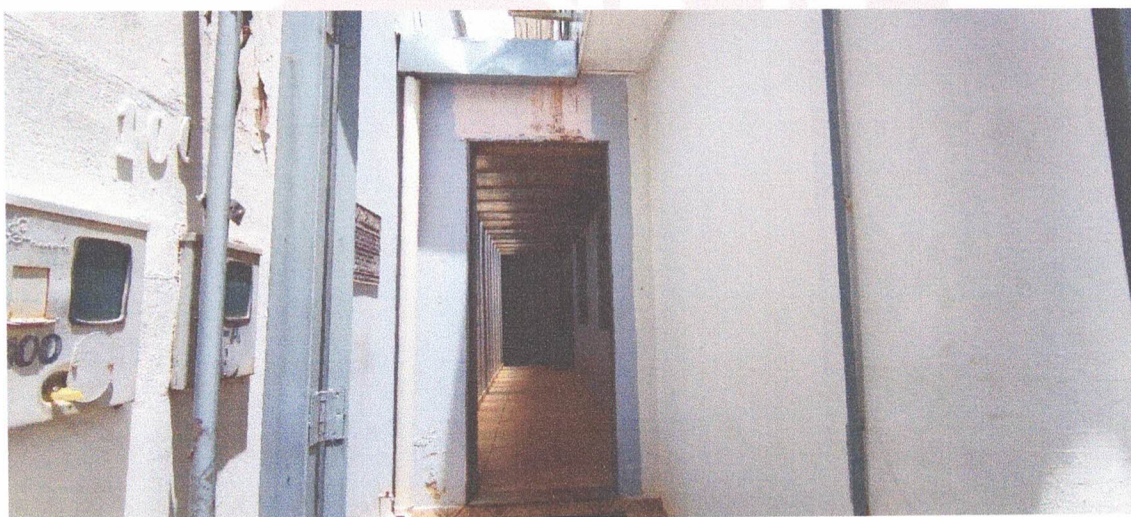
*Figura 2 - Entrada da Câmara municipal de Arapuá - MG*

Será necessária a substituição da porta de entrada da Câmara Municipal de Arapuá - MG. A atual porta, do tipo veneziana com vidro, está localizada na parte externa do edifício e está exposta a intempéries como sol e chuva. Isso resultou em oxidação, ferrugem e desgaste. Portanto, a porta será substituída por uma do tipo Blindex, que é considerada a solução mais econômica para uso externo.

A figura 2 mostra a entrada da câmara municipal. A imagem indica que a porta fica exposta às condições climáticas, como chuva e sol, resultando na deterioração da esquadria metálica.

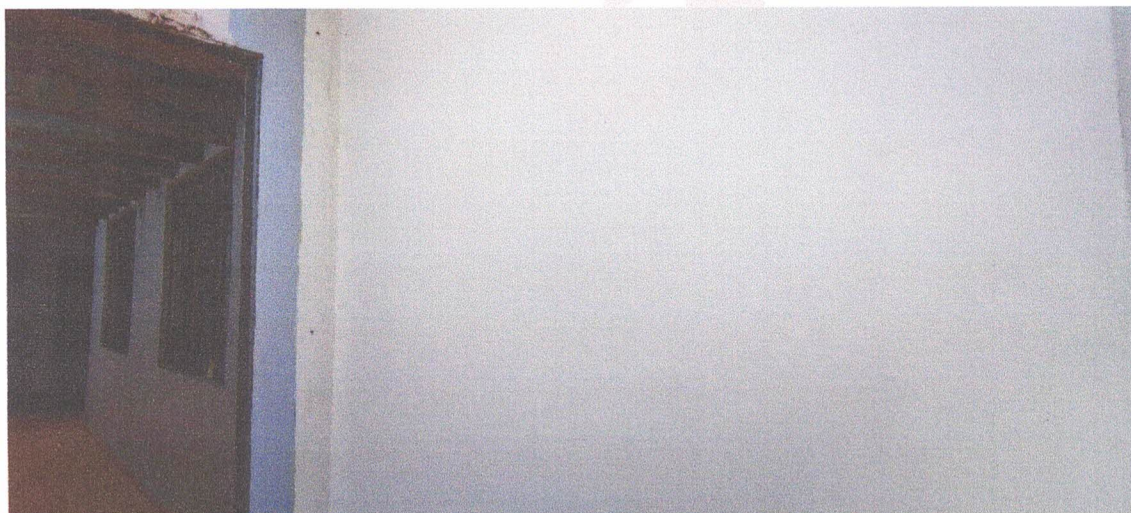
*Figura 3 - Hall de entrada*

A figura 3 mostra a parede que receberá o detalhe arquitetônico.

Para aprimorar a estética e arquitetura da entrada da câmara municipal, será instalado um revestimento de porcelanato de grande formato na parede direita, considerando a perspectiva de quem olha da rua para o imóvel. A parede possui dimensões de 2,20 metros de largura por 3,00 metros de altura, totalizando uma área de 6,6 m<sup>2</sup>. Para cobrir essa área, será necessária uma

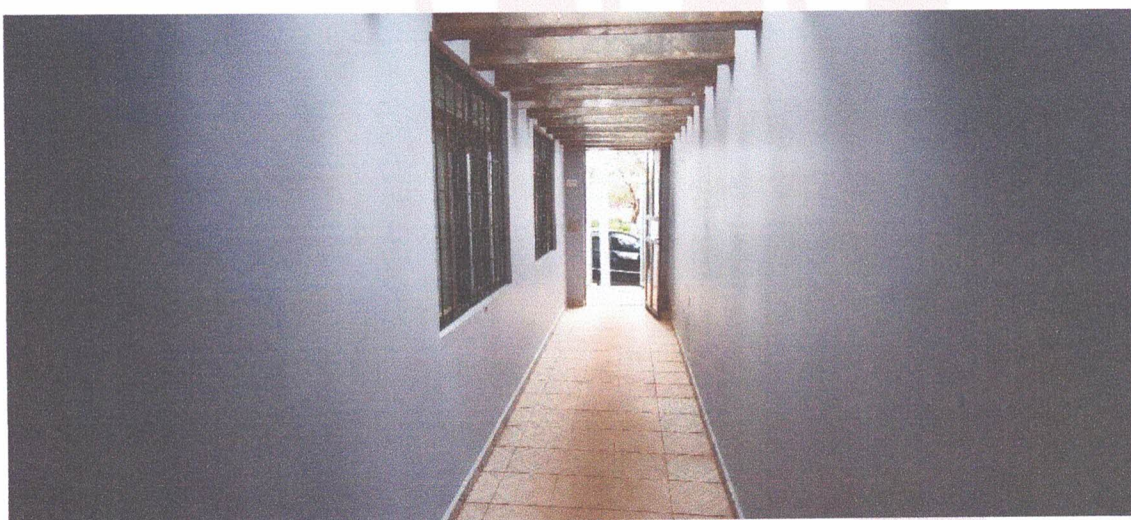
*Figura 4 - Cerâmica do pavimento térreo*

Primeiramente, o desgaste natural do tempo e do uso intenso resultou em fissuras, trincas e manchas permanentes que comprometem tanto a aparência quanto a segurança do ambiente. Além disso, o piso cerâmico antigo apresenta desníveis e irregularidades que aumentam o risco de acidentes, como quedas e tropeços.

A figura 4 mostra a condição da cerâmica na entrada da câmara no pavimento térreo.

A área de piso a ser revestida é de 122,57 m<sup>2</sup>. Considerando uma margem de segurança de 15%, serão necessários 141,00 m<sup>2</sup> de cerâmicas. O piso cerâmico antigo será substituído por um novo porcelanato moderno e resistente.

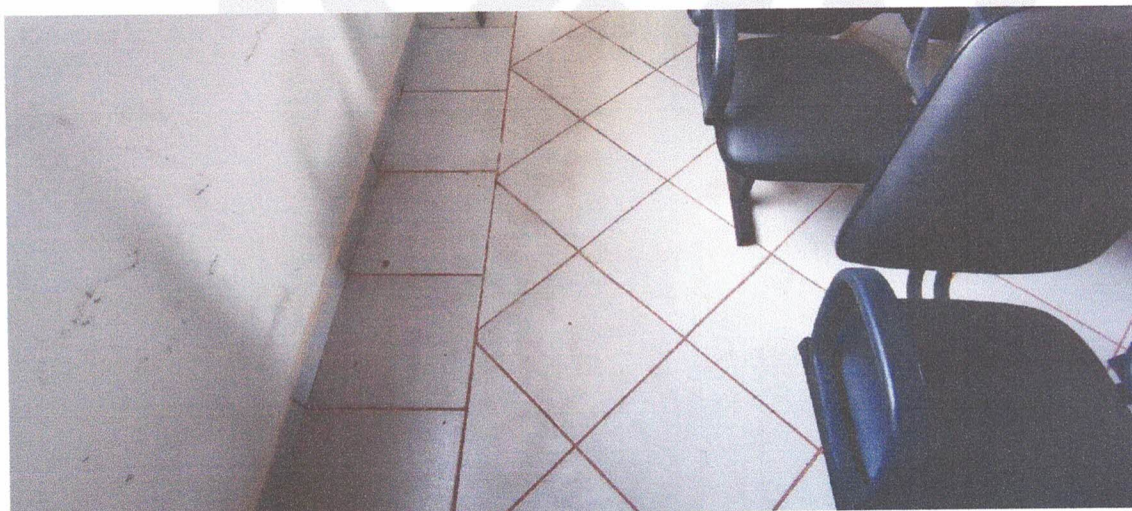
*Figura 5 - Cerâmica sala de reuniões*

A figura 5 apresenta a condição do piso na sala de reuniões.

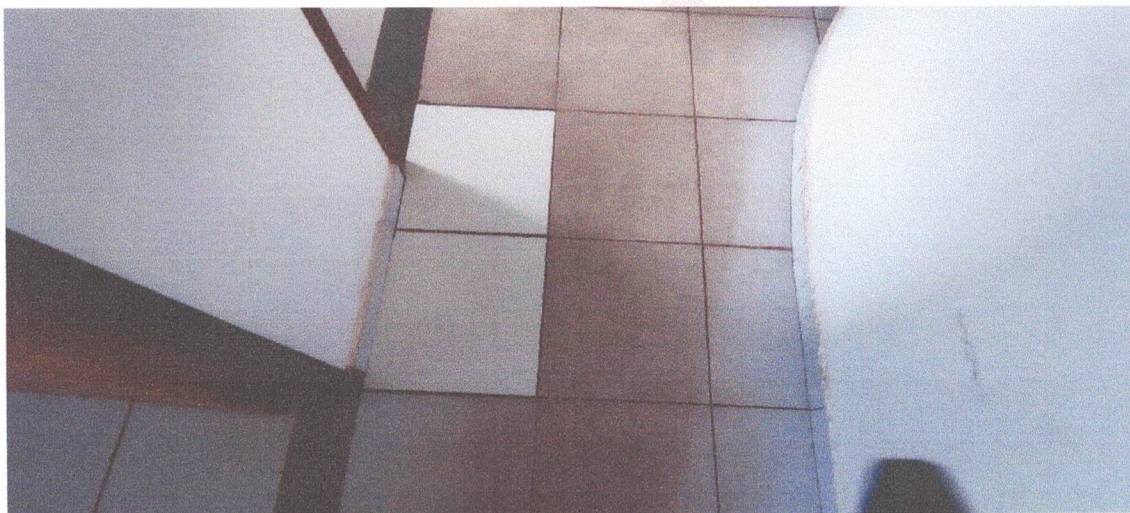
*Figura 6 - Cerâmica na área de circulação*

Na figura 6, observa-se a área de circulação com cerâmicas encardidas e uma região onde peças quebradas foram substituídas.

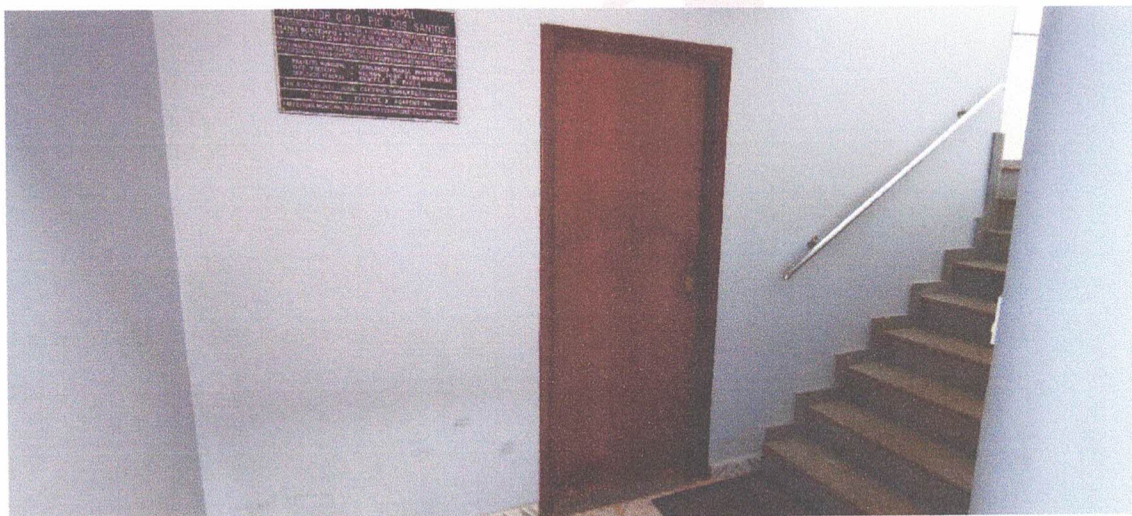
*Figura 7 - Porta de prancheta - Local (Pé da escada)*

É necessário proceder à substituição das portas do tipo prancheta que se deterioraram devido à exposição prolongada à água. Esta medida é essencial para assegurar a durabilidade e segurança do imóvel. As portas de prancheta, por serem compostas de material orgânico, são altamente suscetíveis à umidade, que acelera o processo de deterioração. A infiltração de água resulta em deformações na estrutura da porta, comprometendo sua funcionalidade e capacidade de vedação.

Observa-se através da figura 7 que a parte inferior da porta se deteriorou devido aos anos e ao contato com a água.

marítimo para evitar deterioração. No total, cinco portas de pranchetas serão trocadas.

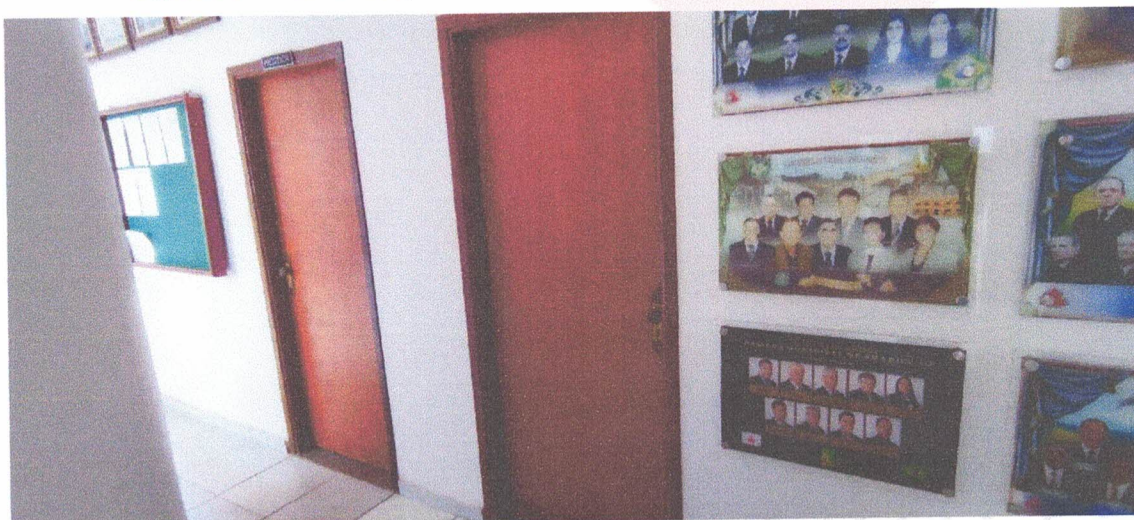
*Figura 8 - Porta de prancheta - Local (Presidência e escritório)*

A figura 8 mostra as portas da sala da presidência e do escritório.

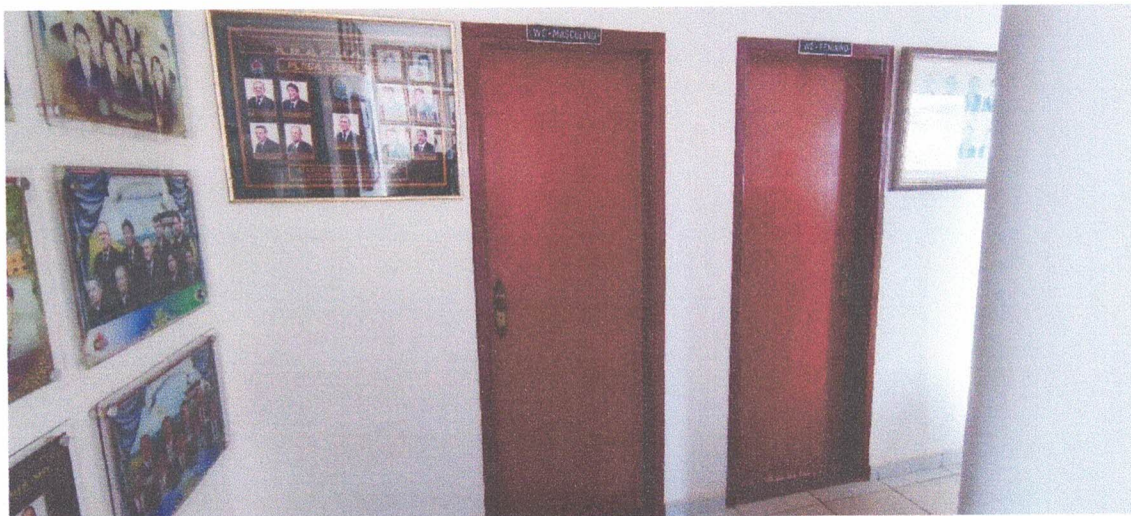
*Figura 9 - Porta de prancheta - Local (Banheiros)*

A figura 9 mostra as portas dos banheiros, que apresentam mofo, estrutura frouxa e empenos devido à umidade.

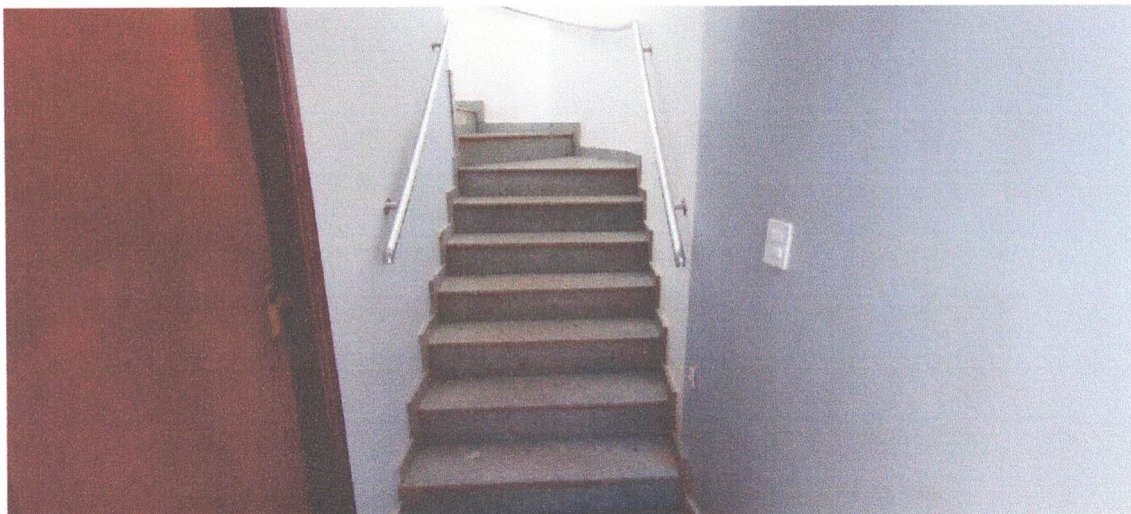
*Figura 10 - Escada em Granito*

A escada da edificação apresenta apenas defeitos estéticos. Considerando que seu revestimento é em pedra de granito, a polimento da superfície é uma medida eficaz e econômica para a preservação do material e a melhoria estética do ambiente. O granito, sendo uma pedra natural, possui uma durabilidade e resistência excepcionais, mas ainda assim requer cuidados específicos para manter as suas propriedades ao longo do tempo.

A Figura 10 apresenta a escada do imóvel, cuja área a ser polida é de 16 m<sup>2</sup>, contando todos os pisos espelhos e rodapé.

O polimento de uma escada em granito é necessário principalmente para restaurar o brilho e a aparência original da pedra. Com o uso contínuo e a exposição a elementos exteriores, o granito pode perder seu brilho natural e apresentar riscos, manchas e desgastes superficiais. Além disso, o polimento ajuda a fechar os poros da pedra, dificultando a aderência de sujeiras e facilitando a manutenção diária.

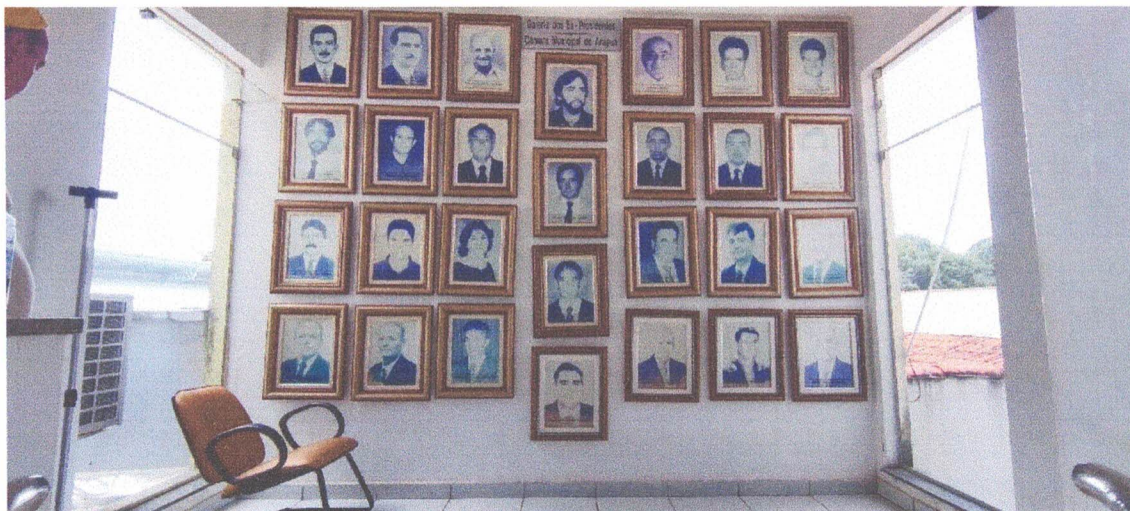
*Figura 11 - Memorial dos Presidentes*

A figura 11 apresenta fotografias que compõem o memorial dos vereadores que ocuparam a presidência da Câmara Municipal de Arapuaá-MG.

A parede onde está localizado o memorial dos presidentes da câmara municipal de Arapuá - MG será revestida com porcelanato de grande formato para modernizar, embelezar e proteger contra a umidade. Com 3,70 metros de comprimento por 3,00 metros de altura e uma área de 11,10 m<sup>2</sup>, será necessário 12,50 m<sup>2</sup> de porcelanato para o seu revestimento.

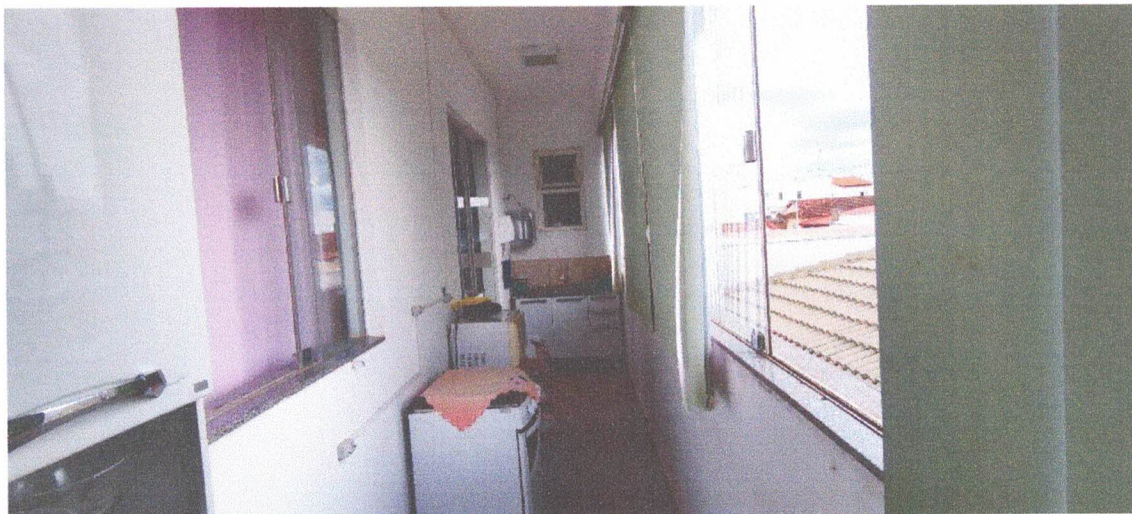
*Figura 12 - Cozinha*

Observa-se na figura 12 a cozinha que recebera revestimento cerâmico.

Todas as paredes da cozinha serão revestidas com cerâmica, cobrindo do chão ao teto. Esse revestimento visa facilitar a limpeza do ambiente e reduzir a umidade. Para a execução dessa etapa, serão necessários 44,00 m<sup>2</sup> de revestimento, já considerando uma margem de segurança e descontando as aberturas de portas e janelas.

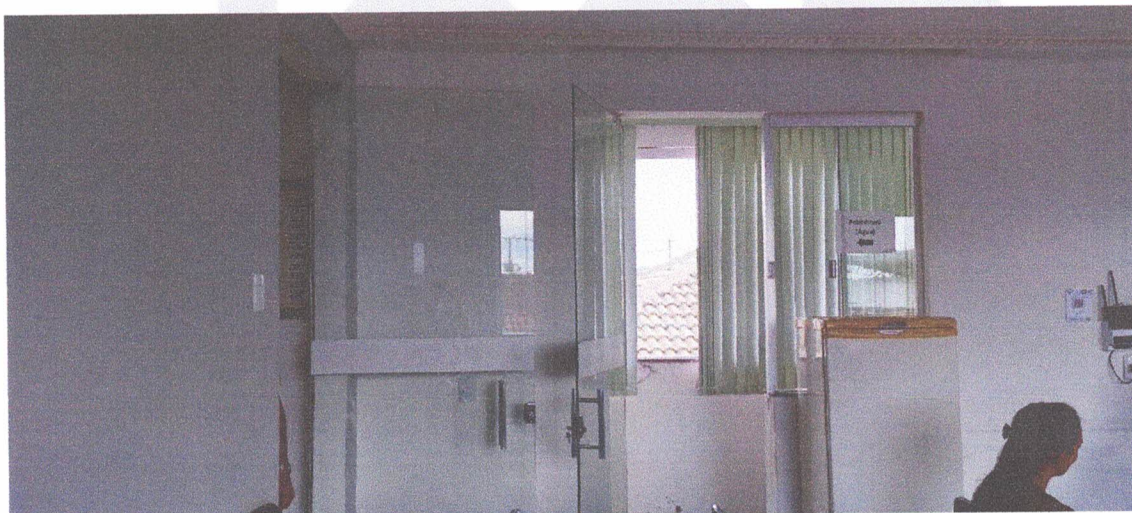
*Figura 13 - Porta de acesso a cozinha.*

Através da figura 13, observa-se que a porta de acesso à cozinha abre para dentro da sala de reuniões, afetando assim a circulação no local.

A porta de acesso à cozinha deverá ser retirada, pois sua abertura interfere na circulação interna da sala de reuniões.

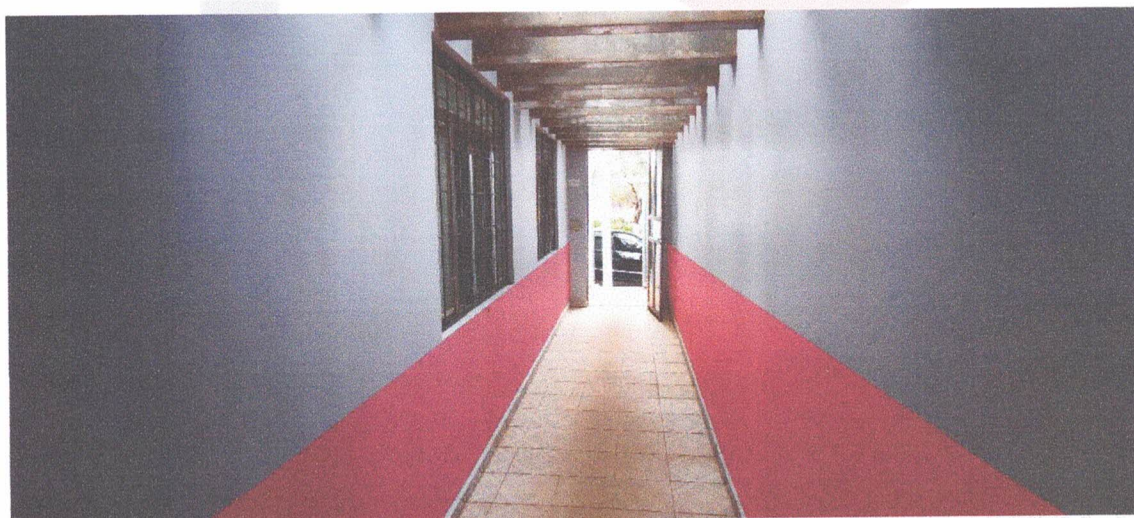
*Figura 14 -Textura e pintura*

Considerando os problemas de infiltração e umidade na edificação, todas as paredes internas da câmara, exceto aquelas que serão ou estão revestidas com cerâmica ou porcelanato, serão texturizadas com revestimento em pedras naturais devido à sua durabilidade e resistência hidrofóbica, prevenindo problemas futuros de infiltração. A textura de pedra será aplicada até uma altura de 1,15 metros. A parte restante da parede será emassada, selada com fundo preparador e pintada com tinta acrílica em três demãos.

A figura 14 mostra, através da listra vermelha na parede, a altura que define a configuração da textura e da pintura. A textura vai até 1,15 metros de altura e, acima disso, o restante da parede recebe pintura látex.

A textura será aplicada em uma área total de 180,00 m<sup>2</sup>, enquanto o restante da parede que receberá emassamento e pintura tem uma área de 210,00 m<sup>2</sup>. Para determinar essas metragens quadradas, foram coletadas todas as medidas da edificação, incluindo comprimento e altura das paredes, descontando-se as aberturas quando necessário.

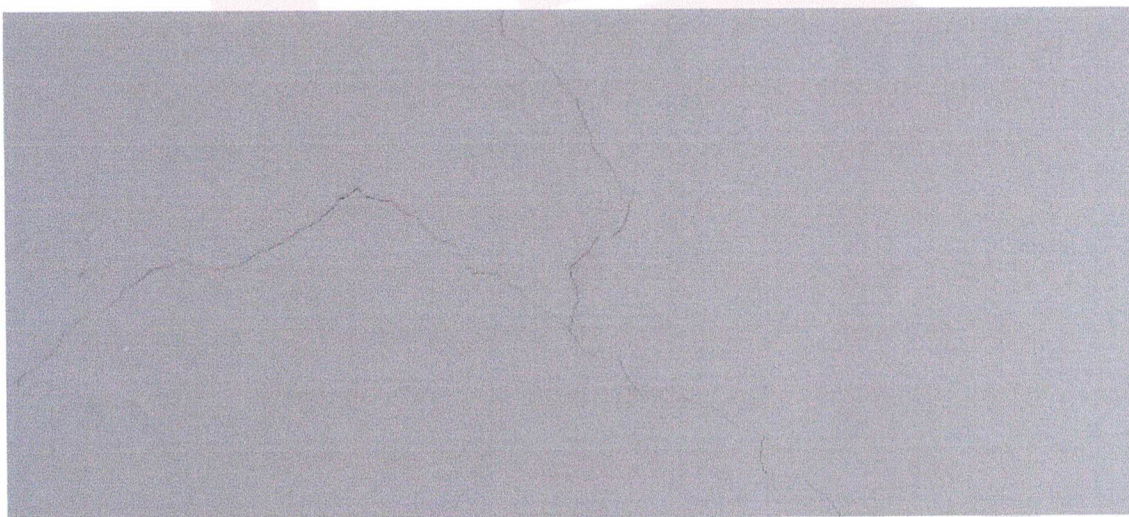
*Figura 15 - Fissura no Teto*

A figura 15 mostra a fissura na sala de reunião. O teto será emassado para corrigir essa patologia.

Todos os tetos que possuem laje serão pintados, totalizando uma área de 110 m<sup>2</sup>. Entretanto, apenas a laje da sala de reunião será emassada, pois apresenta pequenas fissuras. Após análise, foi constatado que tais fissuras não comprometem a estrutura, tratando-se apenas de trincas superficiais no reboco. Portanto, uma área de 54,70 m<sup>2</sup> será emassada.

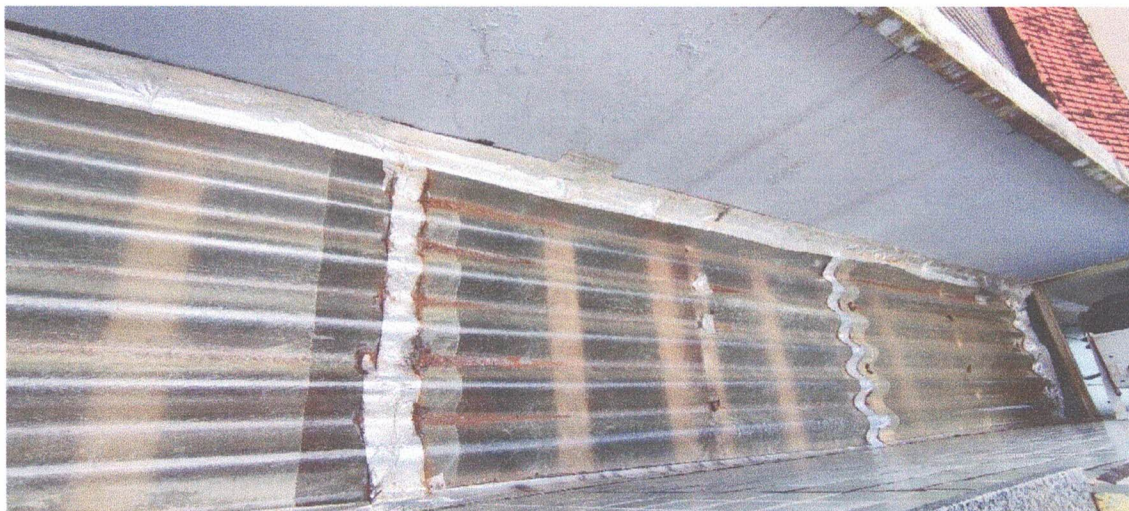
*Figura 16 - Telhas plásticas transparentes*

A Figura 16 apresenta as telhas plásticas utilizadas na cobertura. O pergolado de vidro manterá o ambiente iluminado e solucionará os problemas de vazamentos e goteiras.

Deverá ser instalada uma cobertura de vidro do tipo pergolado em uma área de 12,00 m<sup>2</sup>, uma vez que a atual cobertura não está sendo eficiente na proteção do ambiente. Esta solução é considerada a mais assertiva, pois eliminará os vazamentos existentes.

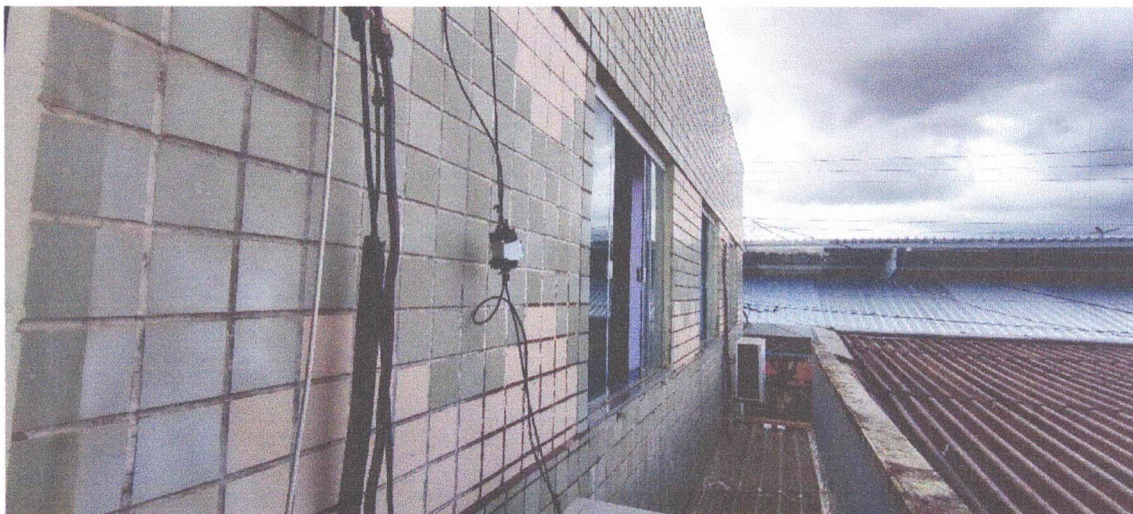
*Figura 17 - Pastilhas*

Será realizado um novo rejuntamento das pastilhas na fachada lateral da câmara municipal, devido ao deslocamento do rejunte em algumas juntas. Esta patologia permite a entrada de umidade através das águas da chuva. Portanto, o rejunte antigo será removido para a aplicação de um novo. A área total a ser rejuntada é de 45 m².

Na figura 17, é possível observar as pastilhas que necessitam de novo rejunta.

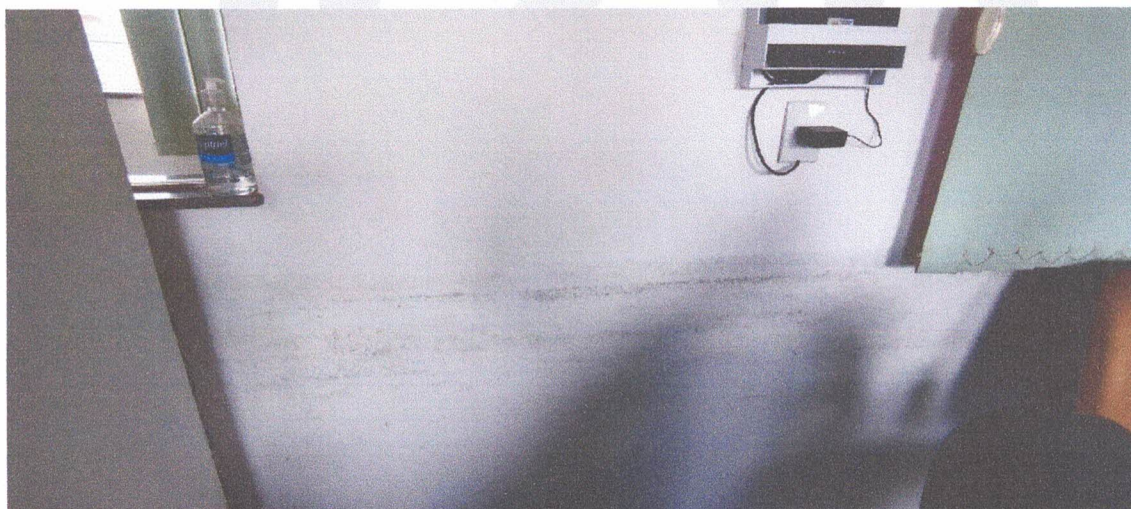
*Figura 18 - Local que receberá pontos elétricos*

Através da figura 18, identifica-se a parede que requer a instalação dos pontos de tomadas elétricas.

Será instalado na sala de reuniões um conjunto composto por três tomadas de 10 A e duas tomadas de 20 A, a fim de suprir as necessidades dos equipamentos no local.
