LAUDO DE VISTORIA PARA LEVANTAMENTO DE ITENS DE REFORMA

Assim, a Câmara Municipal de Arapuá – MG, situada na Praça São João Batista, nº 100, foi submetida a uma inspeção pericial com o objetivo de identificar as áreas que requerem reforma.

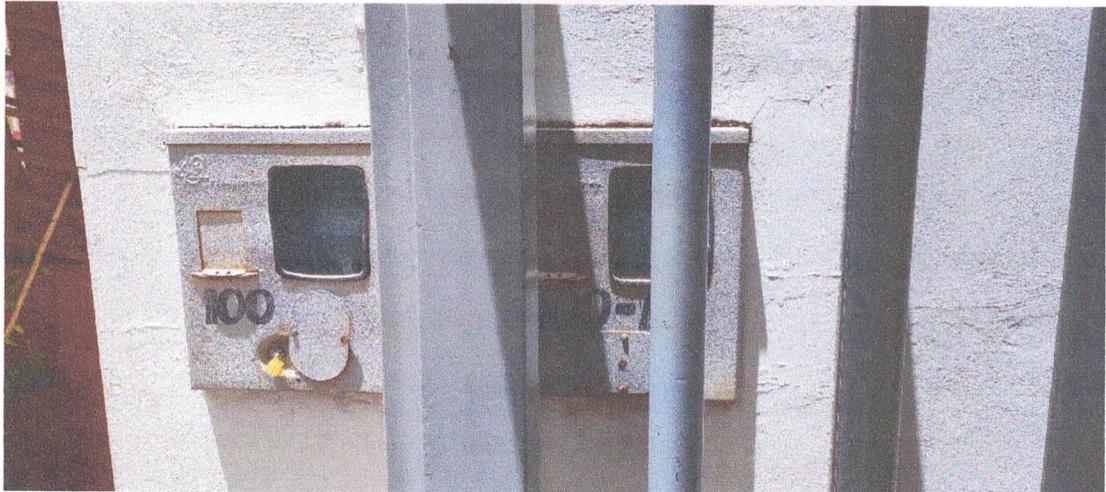
Figura 1 - Alimentadores prediais

Através da figura 1, é possível observar os padrões de entrada elétrica. Dado que esses padrões são bastante antigos, eles não conseguem atender às necessidades da edificação.

O ramal de entrada necessita de adequação devido ao padrão de entrada elétrica atual, que possui um sistema unipolar de 127 volts. O disjuntor instalado na caixa não suporta a carga utilizada pela edificação. Será necessário substituir os dois padrões unipolares por padrões bipolares (220 V) e instalar um disjuntor de 63 A.

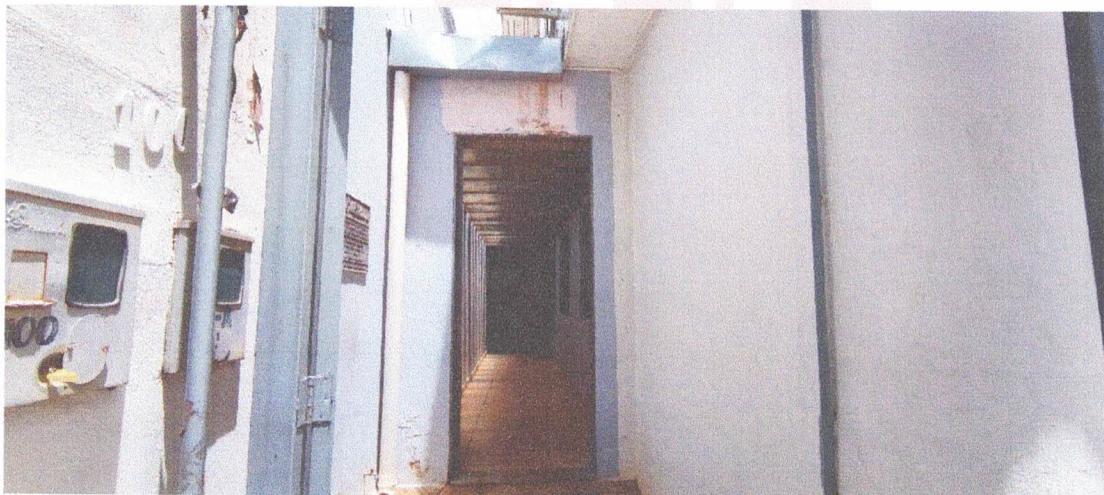
Figura 2 - Entrada da Câmara municipal de Arapuá - MG

A figura 2 mostra a entrada da câmara municipal. A imagem indica que a porta fica exposta às condições climáticas, como chuva e sol, resultando na deterioração da esquadria metálica.

Será necessária a substituição da porta de entrada da Câmara Municipal de Arapuá - MG. A atual porta, do tipo veneziana com vidro, está localizada na parte externa do edifício e está exposta a intempéries como sol e chuva. Isso resultou em oxidação, ferrugem e desgaste. Portanto, a porta será substituída por uma do tipo Blindex, que é considerada a solução mais econômica para uso externo.

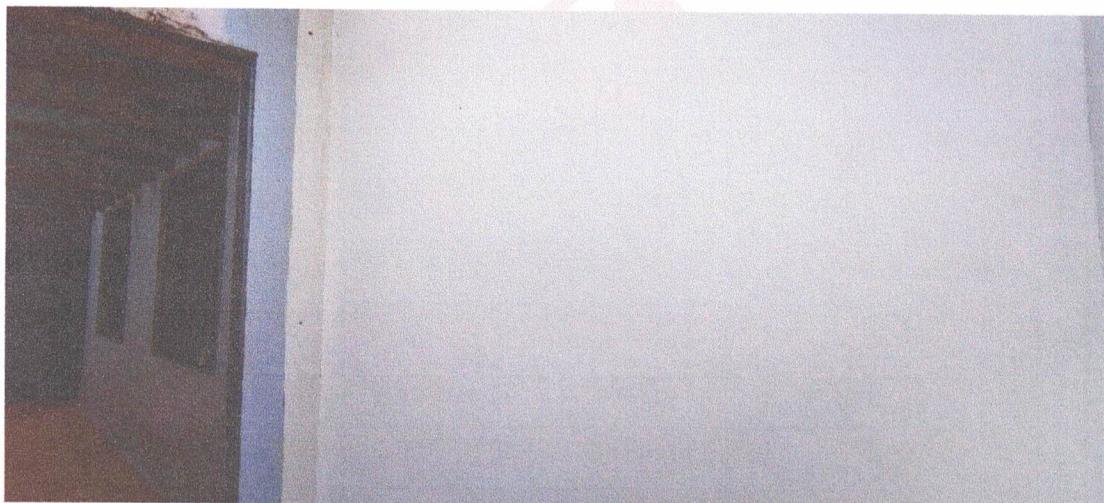
Figura 3 - Hall de entrada

A figura 3 mostra a parede que receberá o detalhe arquitetônico.

Para aprimorar a estética e arquitetura da entrada da câmara municipal, será instalado um revestimento de porcelanato de grande formato na parede direita, considerando a perspectiva de quem olha da rua para o imóvel. A parede possui dimensões de 2,20 metros de largura por 3,00 metros de altura, totalizando uma área de 6,6 m². Para cobrir essa área, será necessária uma

quantidade de 7,6 m² de revestimento, acrescentando-se uma margem de segurança de 15%.

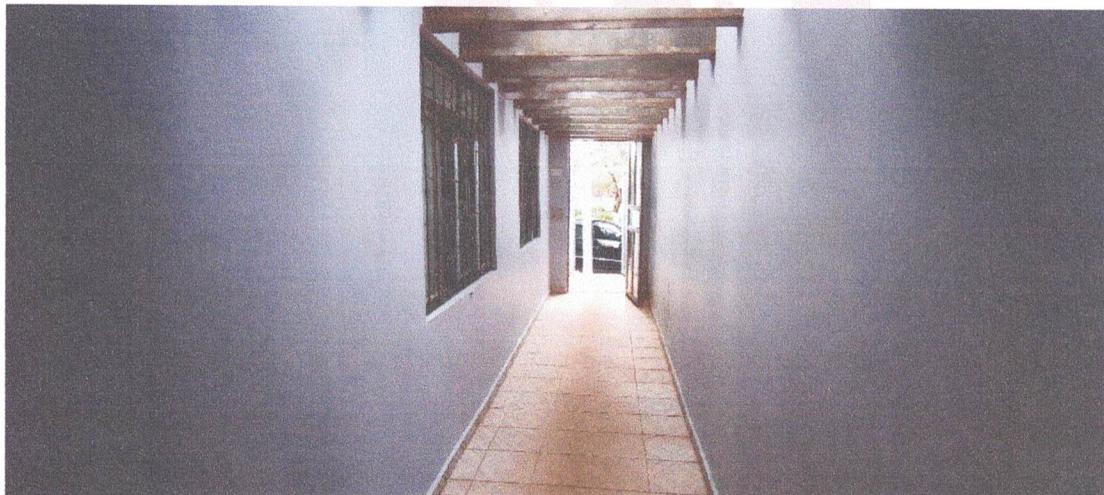
Figura 4 - Cerâmica do pavimento térreo

Primeiramente, o desgaste natural do tempo e do uso intenso resultou em fissuras, trincas e manchas permanentes que comprometem tanto a aparência quanto a segurança do ambiente. Além disso, o piso cerâmico antigo apresenta desniveis e irregularidades que aumentam o risco de acidentes, como quedas e tropeços.

A figura 4 mostra a condição da cerâmica na entrada da câmara no pavimento térreo.

A área de piso a ser revestida é de 122,57 m², o tipo de assentamento será “piso sobre piso” e não terá necessidade de demolição. Considerando uma margem de segurança de 15%, serão necessários 141,00 m² de cerâmicas. O piso cerâmico antigo será substituído por um novo porcelanato moderno e resistente.

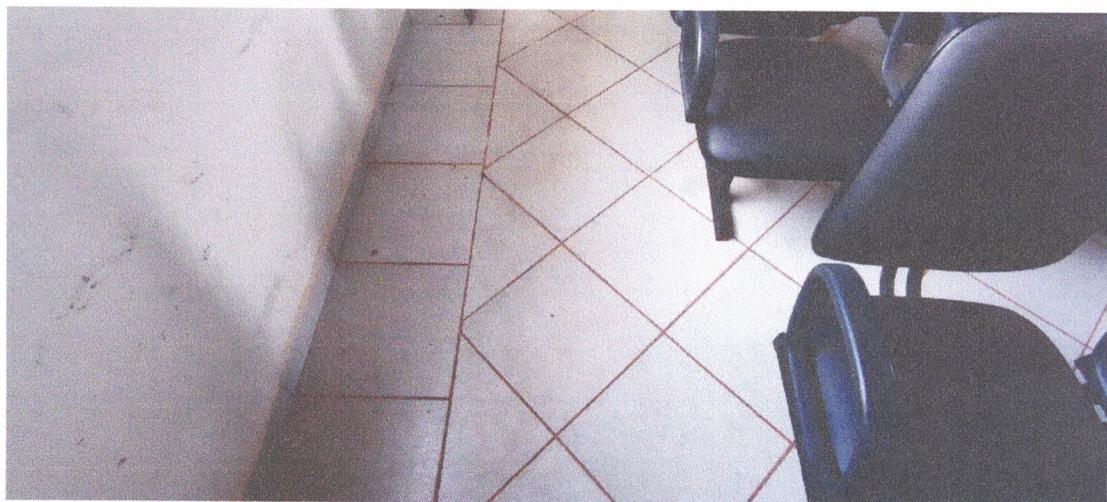
Figura 5 - Cerâmica sala de reuniões

A figura 5 apresenta a condição do piso na sala de reuniões.

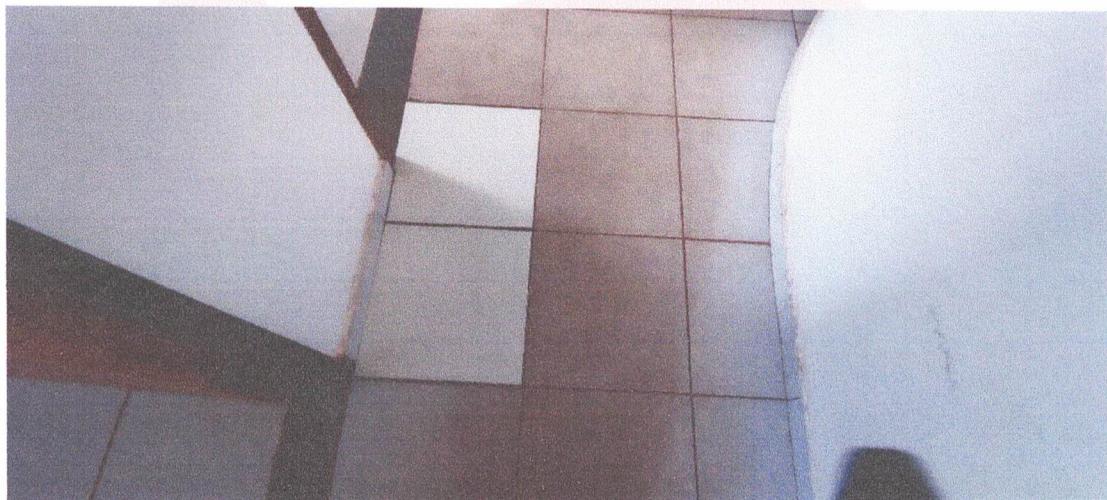
Figura 6 - Cerâmica na área de circulação

Na figura 6, observa-se a área de circulação com cerâmicas encardidas e uma região onde peças quebradas foram substituídas.

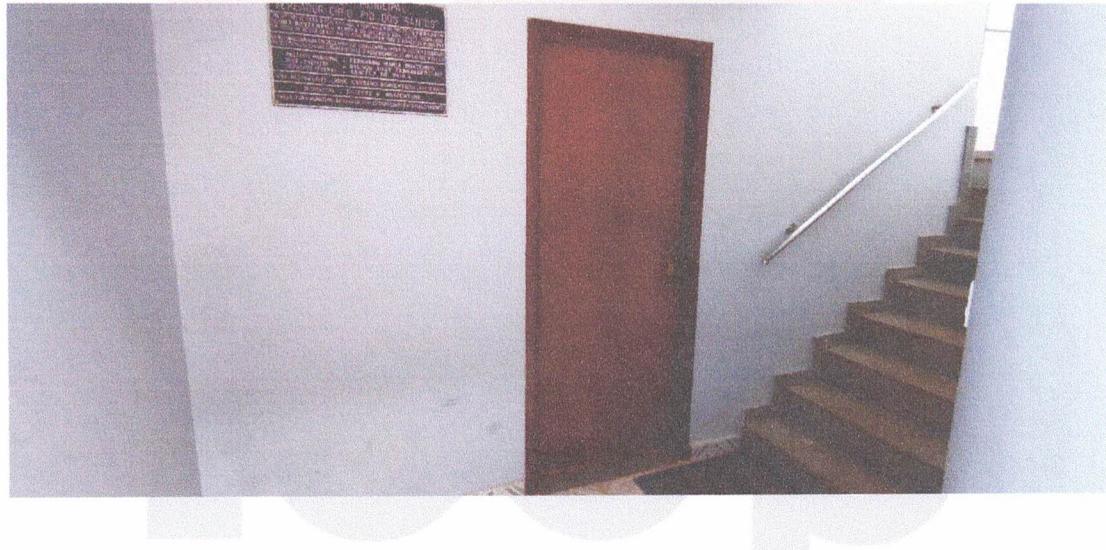
Figura 7 - Porta de prancheta - Local (Pé da escada)

por serem compostas de material orgânico, são altamente suscetíveis à umidade, que acelera o processo de deterioração. A infiltração de água resulta em deformações na estrutura da porta, comprometendo sua funcionalidade e capacidade de vedação.

Observa-se através da figura 7 que a parte inferior da porta se deteriorou devido aos anos e ao contato com a água.

É necessário proceder à substituição das portas do tipo prancheta que se deterioraram devido à exposição prolongada à água. Esta medida é essencial para assegurar a durabilidade e segurança do imóvel. As portas de prancheta

Além disso, a degradação da porta, permite formação de mofo e bolor, que não apenas afetam a integridade física das portas, mas também representam um risco à saúde dos ocupantes do edifício. O apodrecimento das portas de prancheta compromete a segurança do local, uma vez que a estrutura enfraquecida se torna vulnerável a arrombamentos e outros tipos de danos. As portas devem ser substituídas por novas, aplicando-se seladora e verniz marítimo para evitar deterioração. No total, cinco portas de pranchetas serão trocadas.

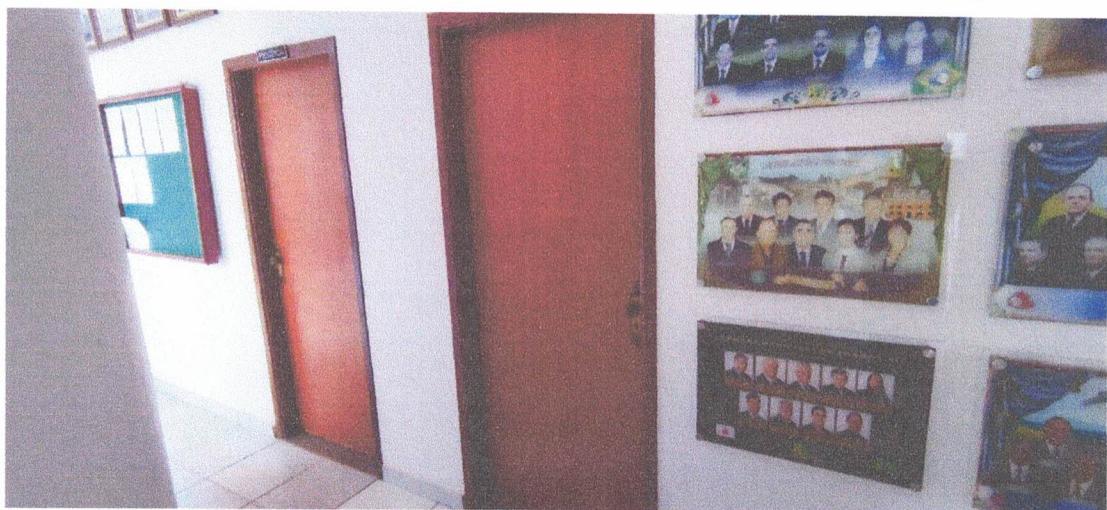
Figura 8 - Porta de prancheta - Local (Presidência e escritório)

A figura 8 mostra as portas da sala da presidência e do escritório.

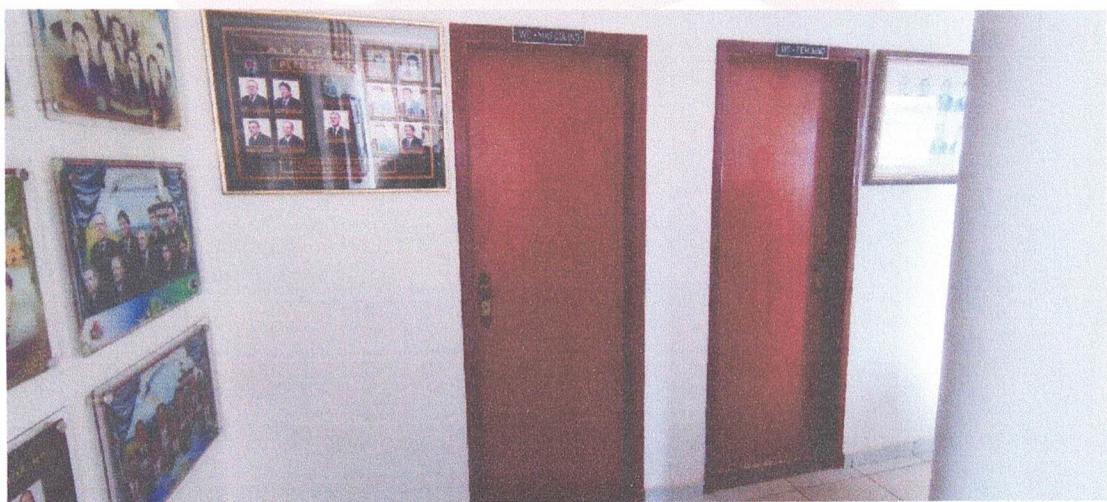
Figura 9 - Porta de prancheta - Local (Banheiros)

A figura 9 mostra as portas dos banheiros, que apresentam mofo, estrutura fraca e empertos devido à umidade.

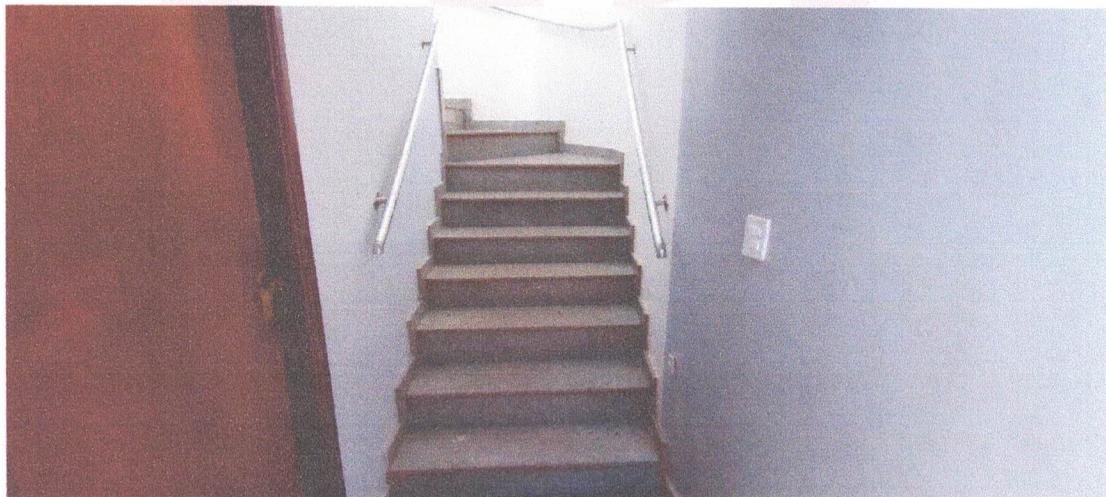
Figura 10 - Escada em Granito

A escada da edificação apresenta apenas defeitos estéticos. Considerando que seu revestimento é em pedra de granito, a polimento da

A Figura 10 apresenta a escada do imóvel, cuja área a ser polida é de 16 m², contando todos os pisos espelhos e rodapé.

superfície é uma medida eficaz e econômica para a preservação do material e a melhoria estética do ambiente. O granito, sendo uma pedra natural, possui uma durabilidade e resistência excepcionais, mas ainda assim requer cuidados específicos para manter as suas propriedades ao longo do tempo.

O polimento de uma escada em granito é necessário principalmente para restaurar o brilho e a aparência original da pedra. Com o uso contínuo e a exposição a elementos exteriores, o granito pode perder seu brilho natural e apresentar riscos, manchas e desgastes superficiais. Além disso, o polimento ajuda a fechar os poros da pedra, dificultando a aderência de sujeiras e facilitando a manutenção diária.

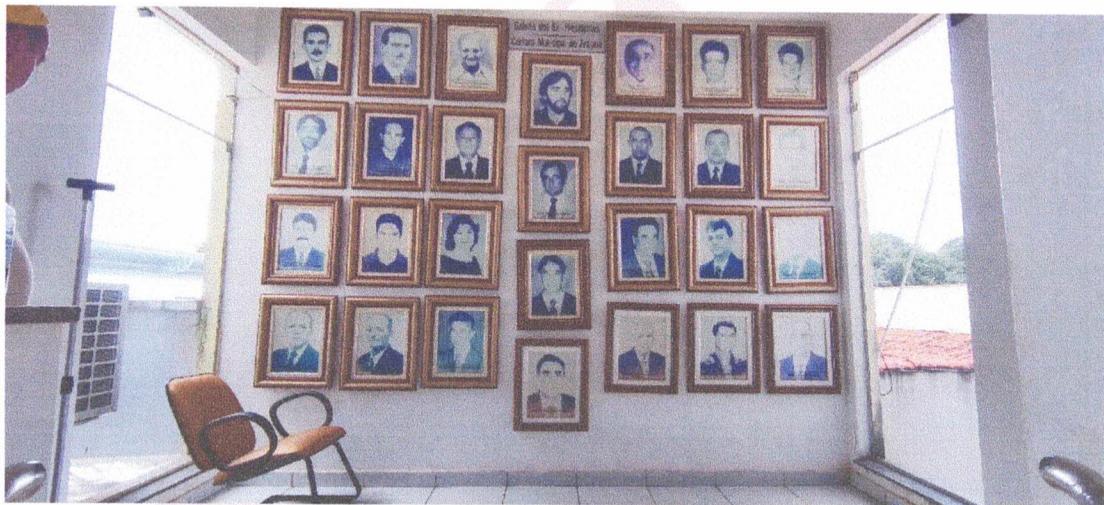
Figura 11 - Memorial dos Presidentes

A figura 11 apresenta fotografias que compõem o memorial dos vereadores que ocuparam a presidência da Câmara Municipal de Arapuá-MG.

A parede onde está localizado o memorial dos presidentes da câmara municipal de Arapuá - MG será revestida com porcelanato de grande formato para modernizar, embelezar e proteger contra a umidade. Com 3,70 metros de

comprimento por 3,00 metros de altura e uma área de 11,10 m², será necessário 12,50 m² de porcelanato para o seu revestimento.

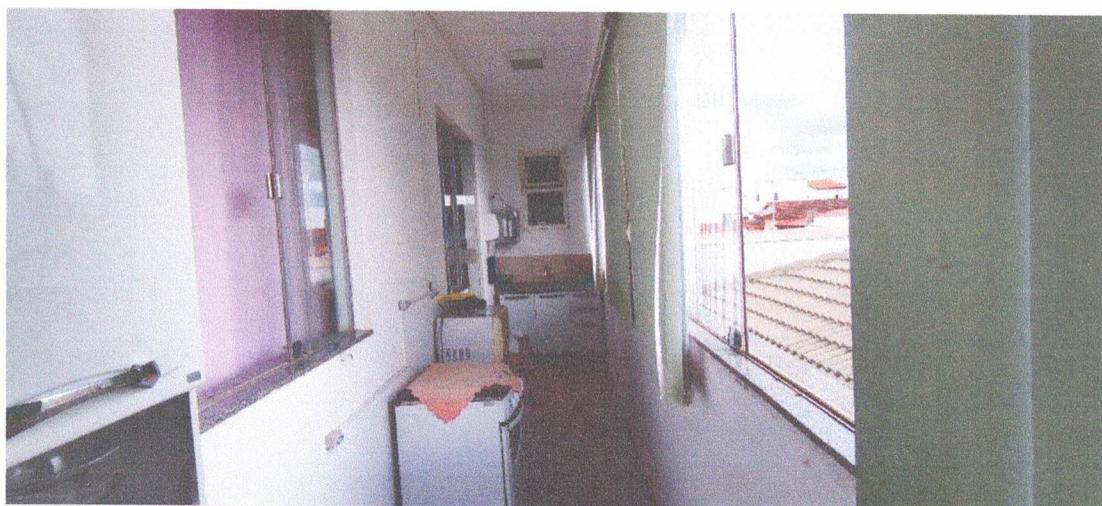
Figura 12 - Cozinha

Observa-se na figura 12 a cozinha que receberá revestimento cerâmico.

Todas as paredes da cozinha serão revestidas com cerâmica, cobrindo do chão ao teto. Esse revestimento visa facilitar a limpeza do ambiente e reduzir a umidade. Para a execução dessa etapa, serão necessários 44,00 m² de revestimento, já considerando uma margem de segurança e descontando as aberturas de portas e janelas.

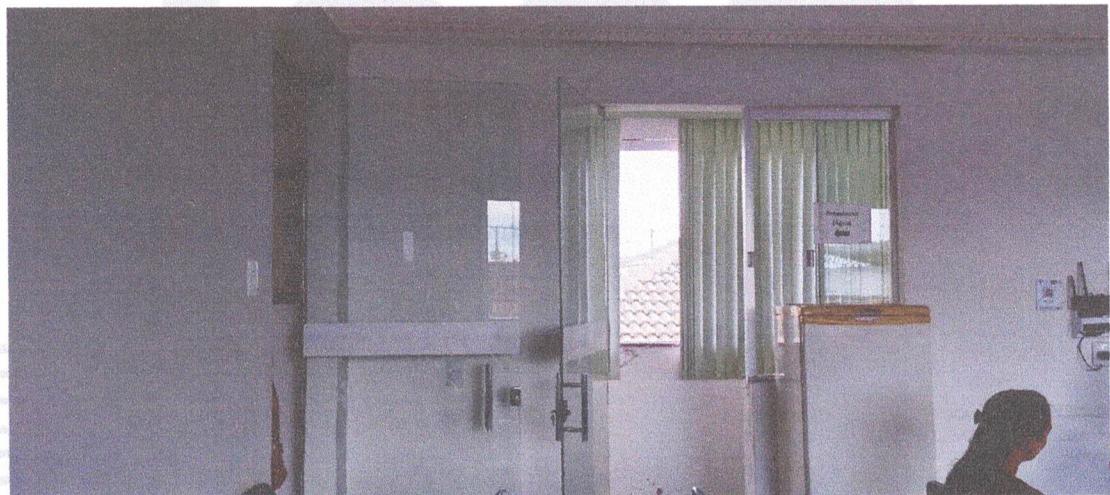
Figura 13 - Porta de acesso a cozinha.

Através da figura 13, observa-se que a porta de acesso à cozinha abre para dentro da sala de reuniões, afetando assim a circulação no local.

A porta de acesso à cozinha deverá ser retirada, pois sua abertura interfere na circulação interna da sala de reuniões.

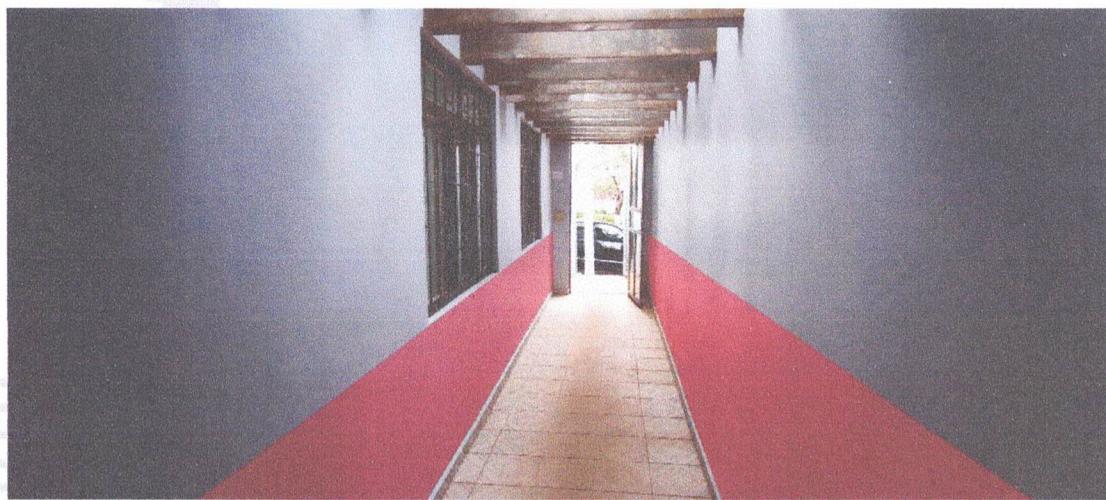
Figura 14 -Textura e pintura

A figura 14 mostra, através da lista vermelha na parede, a altura que define a configuração da textura e da pintura. A textura vai até 1,15 metros de altura e, acima disso, o restante da parede recebe pintura látex.

Considerando os problemas de infiltração e umidade na edificação, todas as paredes internas da câmara, exceto aquelas que serão ou estão revestidas com cerâmica ou porcelanato, serão texturizadas com revestimento em pedras naturais devido à sua durabilidade e resistência hidrofóbica, prevenindo problemas futuros de infiltração. O imóvel possui pé direito de 3,10 metros; A textura de pedra será aplicada até uma altura de 1,15 metros. A parte restante da parede será emassada, selada com fundo preparador e pintada com tinta acrílica em três demãos.

A textura será aplicada em uma área total de 180,00 m², enquanto o restante da parede que receberá emassamento e pintura tem uma área de 210,00 m². Para determinar essas metragens quadradas, foram coletadas todas as medidas da edificação, incluindo comprimento e altura das paredes, descontando-se as aberturas quando necessário.

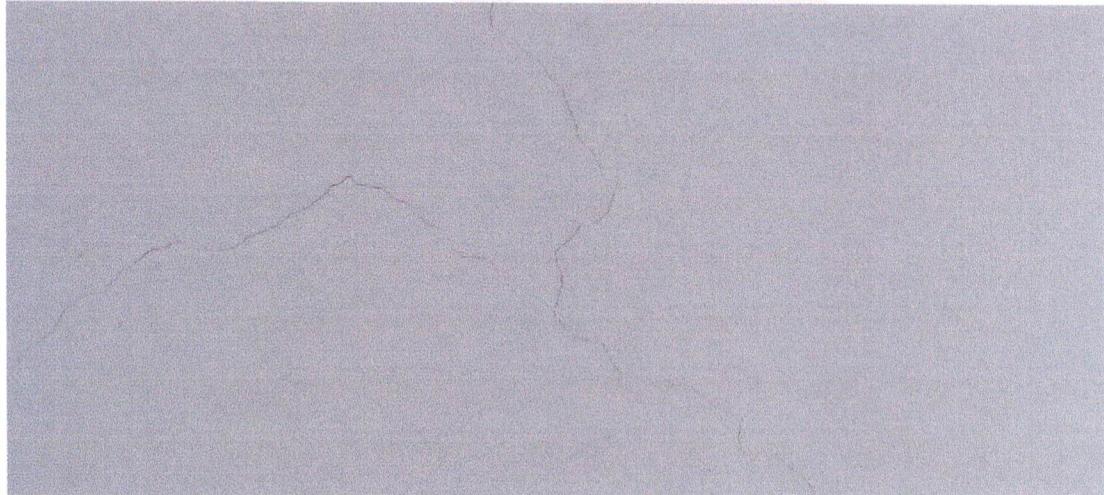
Figura 15 - Fissura no Teto

A figura 15 mostra a fissura na sala de reunião. O teto será emassado para corrigir essa patologia.

Todos os tetos que possuem laje serão pintados, totalizando uma área de 110 m². Entretanto, apenas a laje da sala de reunião será emassada, pois apresenta pequenas fissuras. Após análise, foi constatado que tais fissuras não comprometem a estrutura, tratando-se apenas de trincas superficiais no reboco. Portanto, uma área de 54,70 m² será emassada.

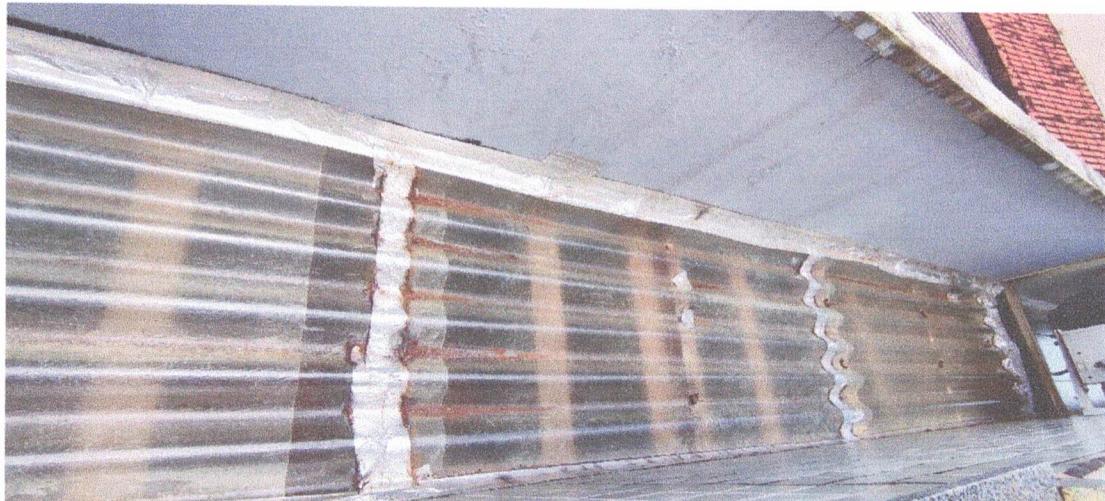
Figura 16 - Telhas plásticas transparentes

A Figura 16 apresenta as telhas plásticas utilizadas na cobertura. O pergolado de vidro manterá o ambiente iluminado e solucionará os problemas de vazamentos e goteiras.

Deverá ser instalada uma cobertura de vidro do tipo pergolado em uma área de 12,00 m², uma vez que a atual cobertura não está sendo eficiente na proteção do ambiente. Esta solução é considerada a mais assertiva, pois eliminará os vazamentos existentes.

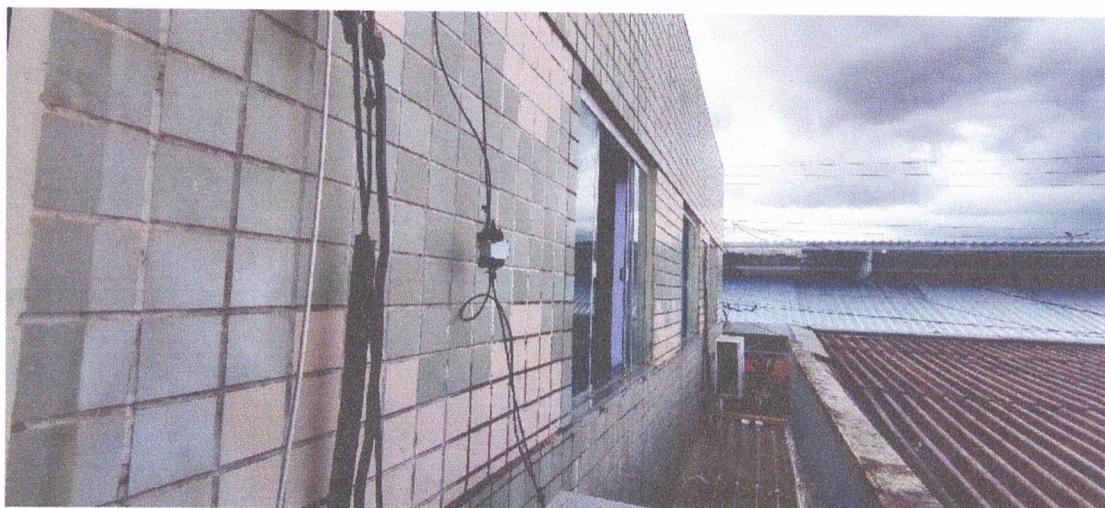
Figura 17 - Pastilhas

Na figura 17, é possível observar as pastilhas que necessitam de novo rejuntamento.

Será realizado um novo rejuntamento das pastilhas na fachada lateral da câmara municipal, devido ao desplacamento do rejunte em algumas juntas. Esta patologia permite a entrada de umidade através das águas da chuva. Portanto, o rejunte antigo será removido para a aplicação de um novo. A área total a ser rejuntada é de 45 m².

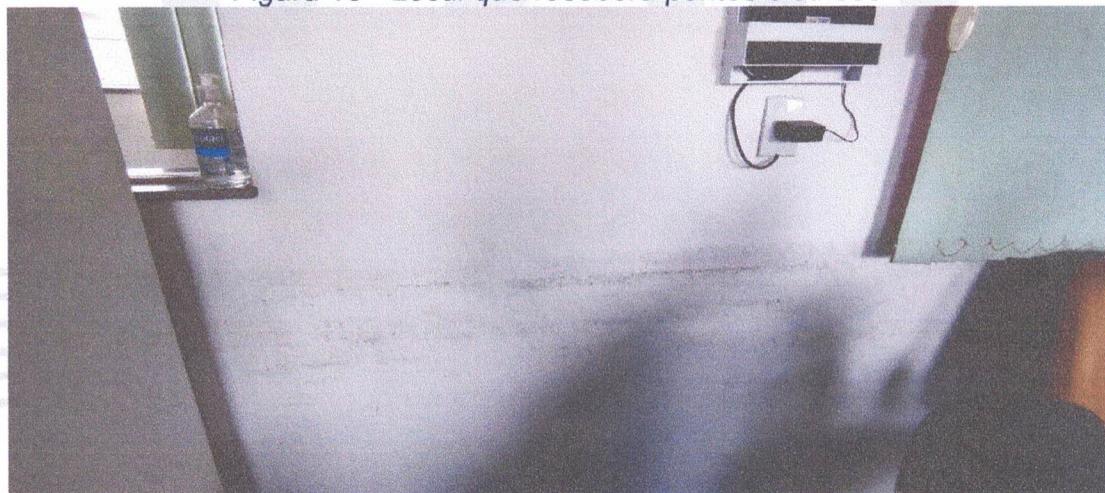
Figura 18 - Local que receberá pontos elétricos

Através da figura 18, identifica-se a parede que requer a instalação dos pontos de tomadas elétricas.

Será instalado na sala de reuniões um conjunto composto por três tomadas de 10 A e duas tomadas de 20 A, a fim de suprir as necessidades dos equipamentos no local.

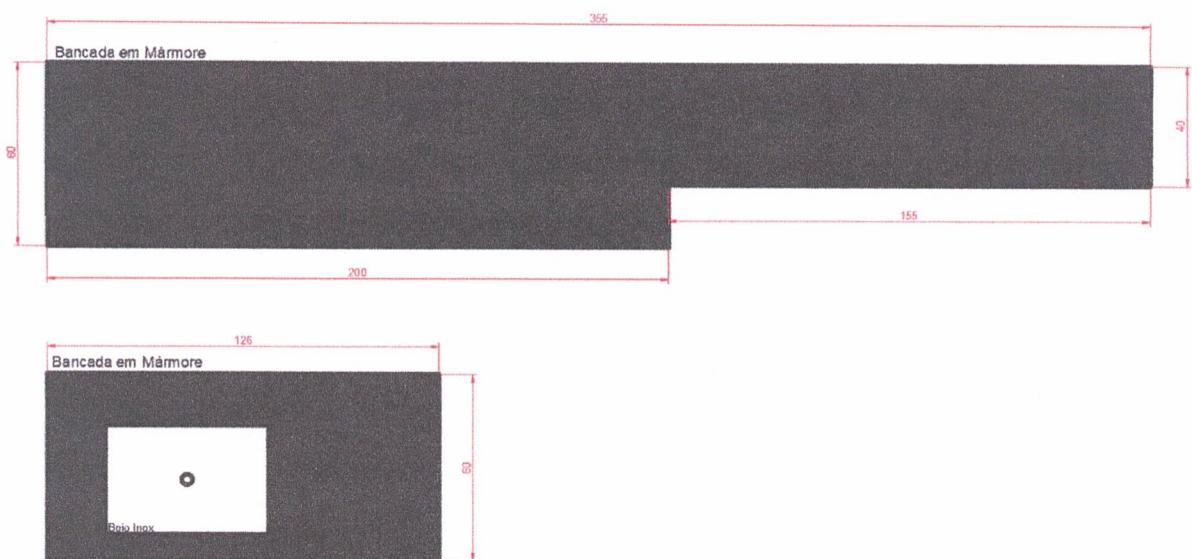
Figura 19 - Medidas Bancadas

Por meio da figura 19, observa-se o detalhamento das medidas das bancadas.

A cozinha será reformada com a instalação de bancadas de mármore. A pia terá uma cuba de inox e todos os componentes necessários para sua fixação, como massa plástica, buchas, parafusos, suporte mão francesa, torneiras e acessórios. A bancada terá uma área total de 3,0 m² incluindo a rodopia/rodobancada. O croqui a seguir apresenta o detalhamento das bancadas.
