LAUDO DE VISTORIA PARA LEVANTAMENTO DE ITENS DE REFORMA

Assim, a Câmara Municipal de Arapuá – MG, situada na Praça São João Batista, nº 100, foi submetida a uma inspeção pericial com o objetivo de identificar as áreas que requerem reforma.

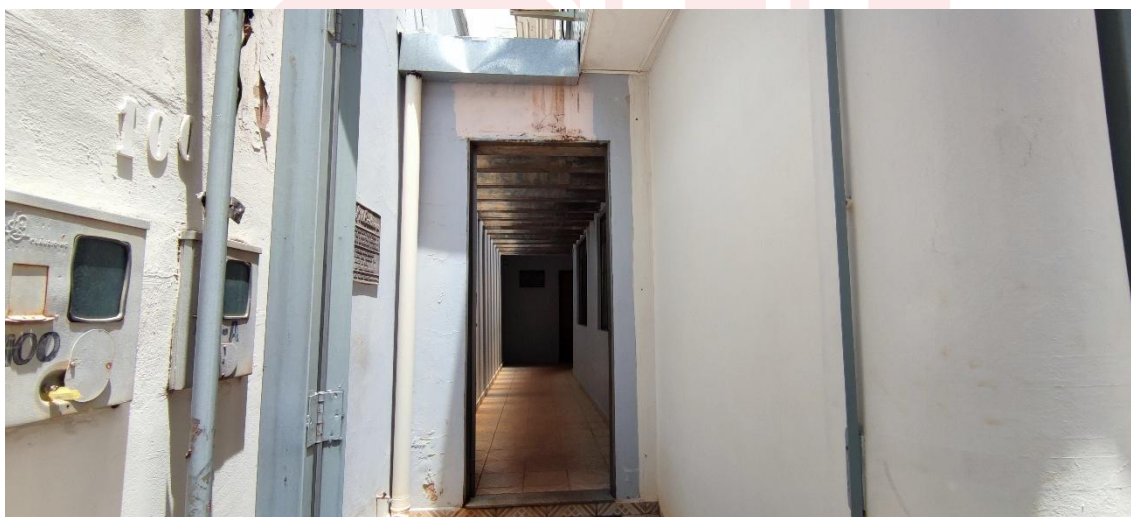
Figura 2 - Entrada da Câmara municipal de Arapuá - MG

A figura 2 mostra a entrada da câmara municipal. A imagem indica que a porta fica exposta às condições climáticas, como chuva e sol, resultando na deterioração da esquadria metálica.

Será necessária a substituição da porta de entrada da Câmara Municipal de Arapuá - MG. A atual porta, do tipo veneziana com vidro, está localizada na parte externa do edifício e está exposta a intempéries como sol e chuva. Isso resultou em oxidação, ferrugem e desgaste. Portanto, a porta será substituída por uma do tipo Blindex, que é considerada a solução mais econômica para uso externo.

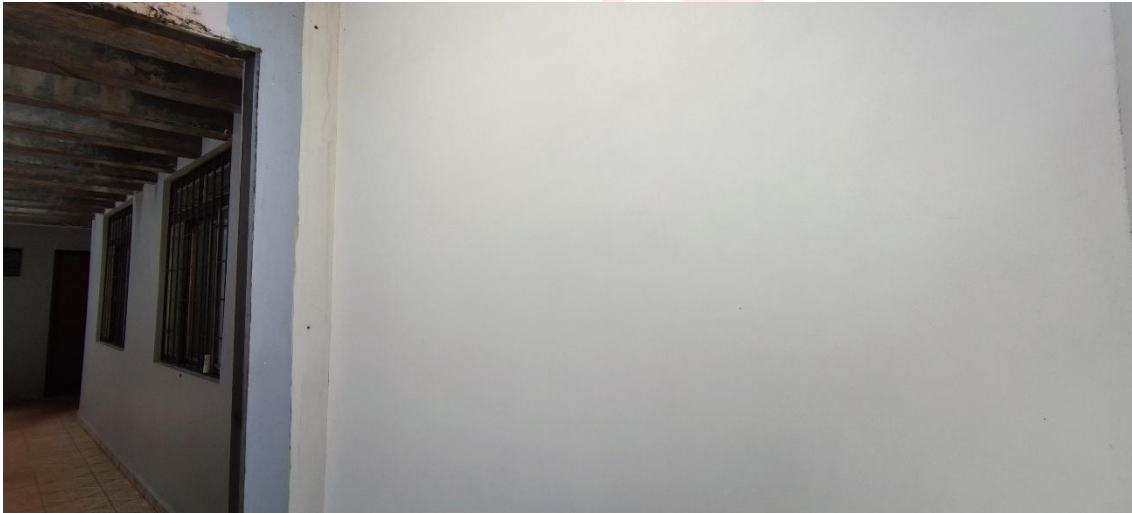
Figura 3 - Hall de entrada

A figura 3 mostra a parede que receberá o detalhe arquitetônico.

Para aprimorar a estética e arquitetura da entrada da câmara municipal, será instalado um revestimento de porcelanato de grande formato na parede direita, considerando a perspectiva de quem olha da rua para o imóvel. A parede possui dimensões de 2,20 metros de largura por 3,00 metros de altura, totalizando uma área de 6,6 m². Para cobrir essa área, será necessária uma

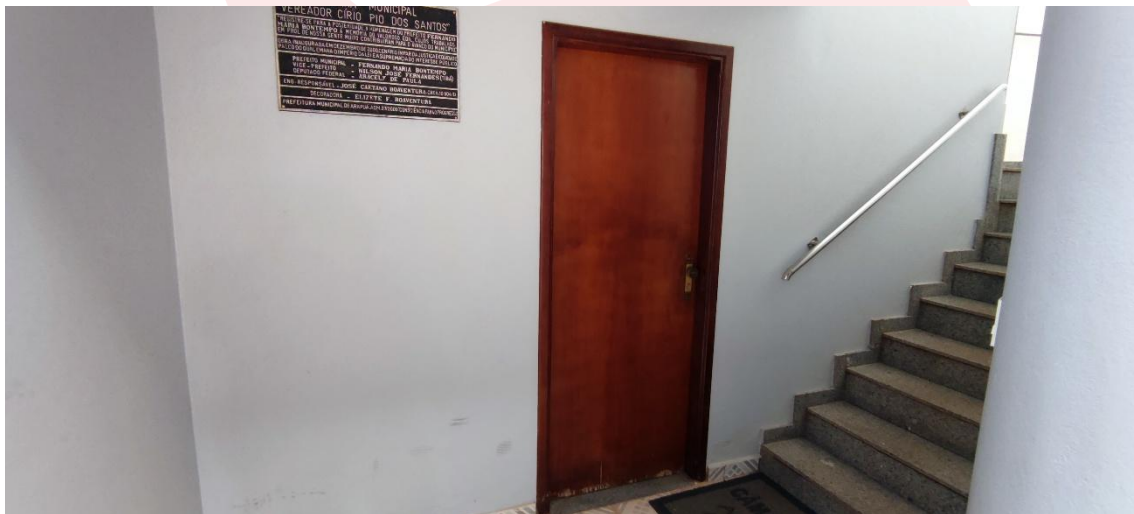
Figura 7 - Porta de prancheta - Local (Pé da escada)

por serem compostas de material orgânico, são altamente suscetíveis à umidade, que acelera o processo de deterioração. A infiltração de água resulta em deformações na estrutura da porta, comprometendo sua funcionalidade e capacidade de vedação.

Observa-se através da figura 7 que a parte inferior da porta se deteriorou devido aos anos e ao contato com a água.

É necessário proceder à substituição das portas do tipo prancheta que se deterioraram devido à exposição prolongada à água. Esta medida é essencial para assegurar a durabilidade e segurança do imóvel. As portas de prancheta,

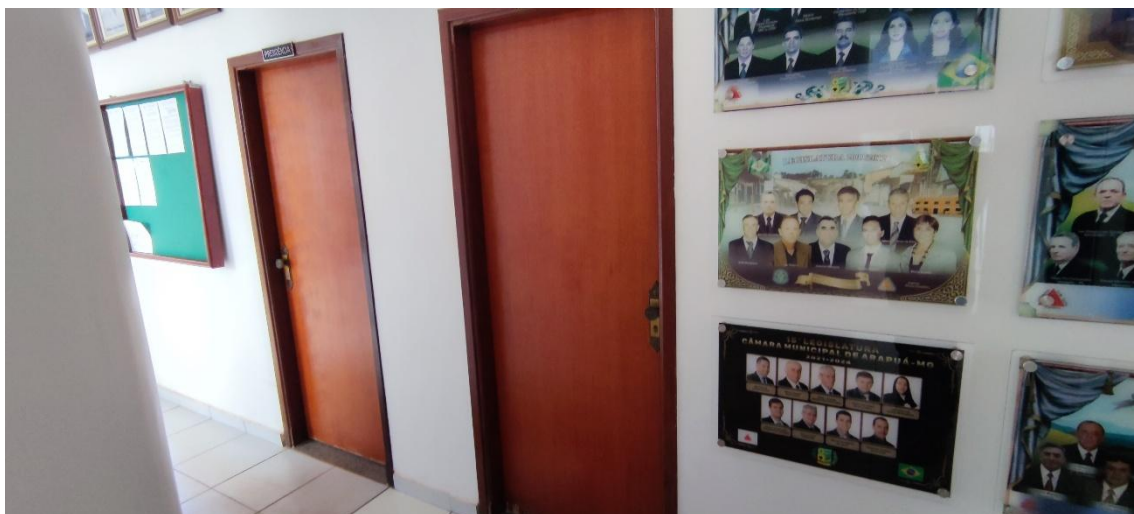
Figura 8 - Porta de prancheta - Local (Presidência e escritório)

A figura 8 mostra as portas da sala da presidência e do escritório.

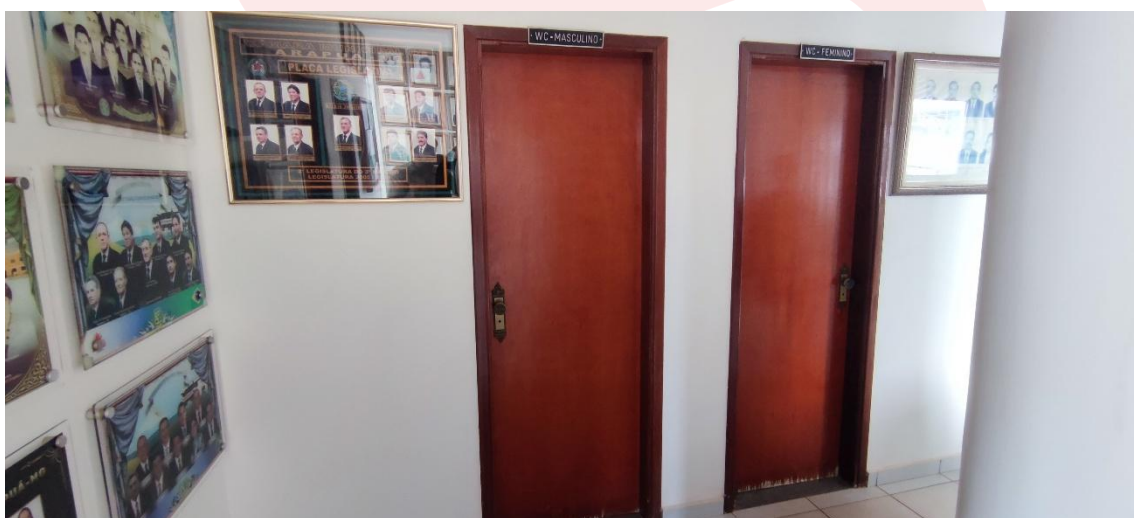
Figura 9 - Porta de prancheta - Local (Banheiros)

A figura 9 mostra as portas dos banheiros, que apresentam mofo, estrutura frouxa e empenos devido à umidade.

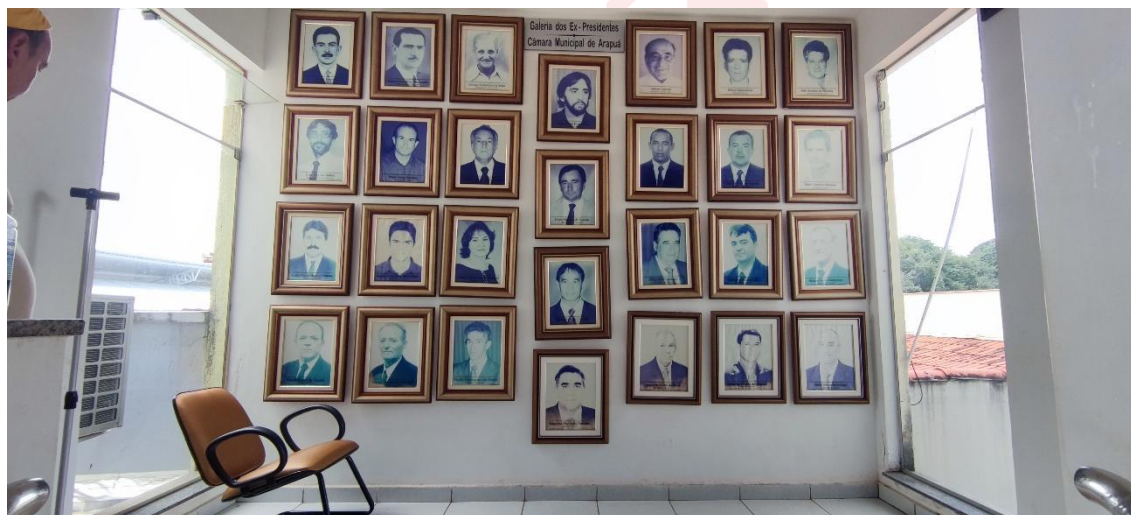
Figura 11 - Memorial dos Presidentes

A figura 11 apresenta fotografias que compõem o memorial dos vereadores que ocuparam a presidência da Câmara Municipal de Arapuá-MG.

A parede onde está localizado o memorial dos presidentes da câmara municipal de Arapuá - MG será revestida com porcelanato de grande formato para modernizar, embelezar e proteger contra a umidade. Com 3,70 metros de

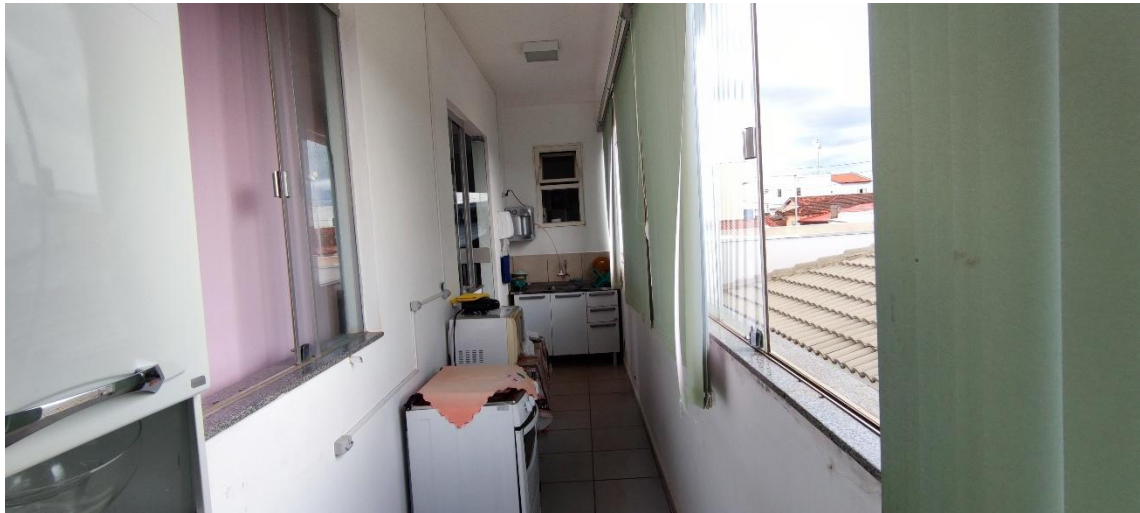
Figura 12 - Cozinha

Observa-se na figura 12 a cozinha que receberá revestimento cerâmico.

Todas as paredes da cozinha serão revestidas com cerâmica, cobrindo do chão ao teto. Esse revestimento visa facilitar a limpeza do ambiente e reduzir a umidade. Para a execução dessa etapa, serão necessários 44,00 m² de revestimento, já considerando uma margem de segurança e descontando as aberturas de portas e janelas.

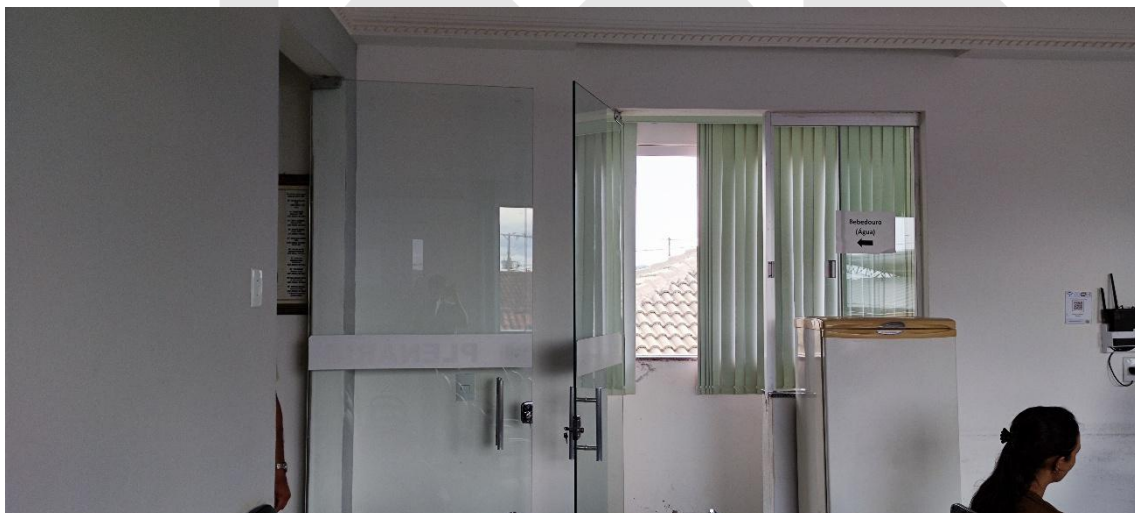
Figura 13 - Porta de acesso a cozinha.

Através da figura 13, observa-se que a porta de acesso à cozinha abre para dentro da sala de reuniões, afetando assim a circulação no local.

A porta de acesso à cozinha deverá ser retirada, pois sua abertura interfere na circulação interna da sala de reuniões.

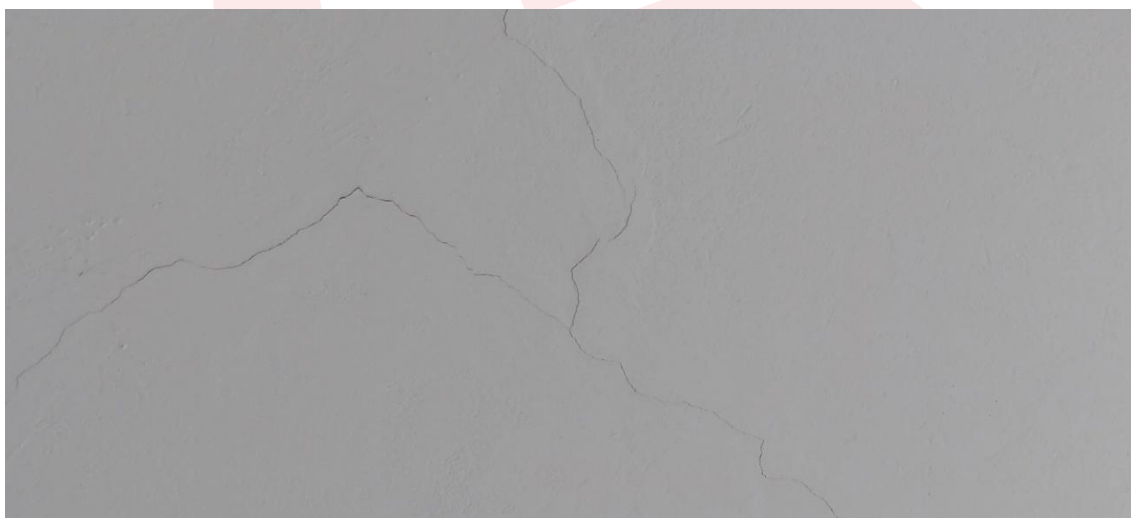
Figura 15 - Fissura no Teto

A figura 15 mostra a fissura na sala de reunião. O teto será emassado para corrigir essa patologia.

Todos os tetos que possuem laje serão pintados, totalizando uma área de 110 m². Entretanto, apenas a laje da sala de reunião será emassada, pois apresenta pequenas fissuras. Após análise, foi constatado que tais fissuras não comprometem a estrutura, tratando-se apenas de trincas superficiais no reboco. Portanto, uma área de 54,70 m² será emassada.

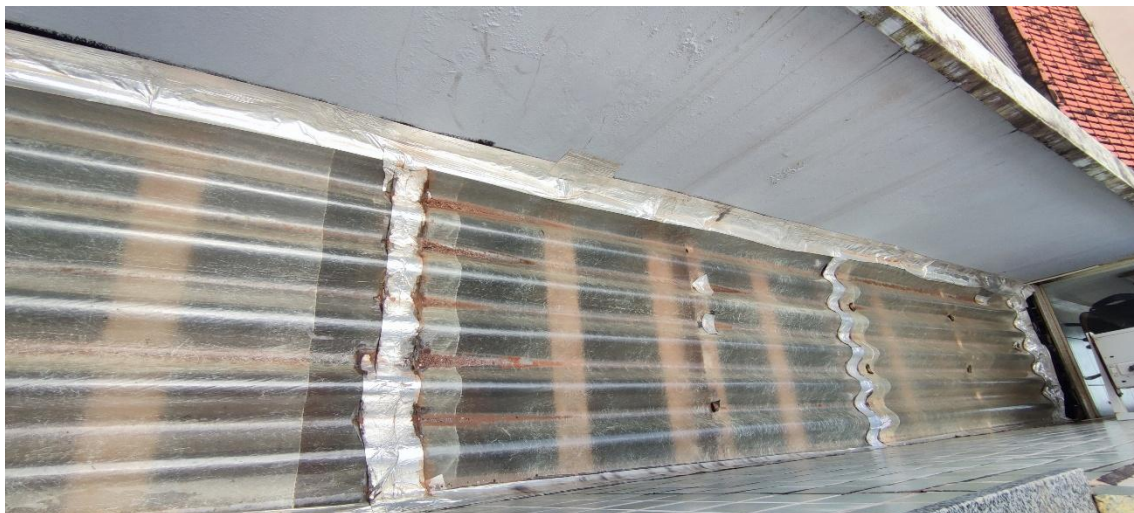
Figura 16 - Telhas plásticas transparentes

A Figura 16 apresenta as telhas plásticas utilizadas na cobertura. O pergolado de vidro manterá o ambiente iluminado e solucionará os problemas de vazamentos e goteiras.

Deverá ser instalada uma cobertura de vidro do tipo pergolado em uma área de 12,00 m², uma vez que a atual cobertura não está sendo eficiente na proteção do ambiente. Esta solução é considerada a mais assertiva, pois eliminará os vazamentos existentes.

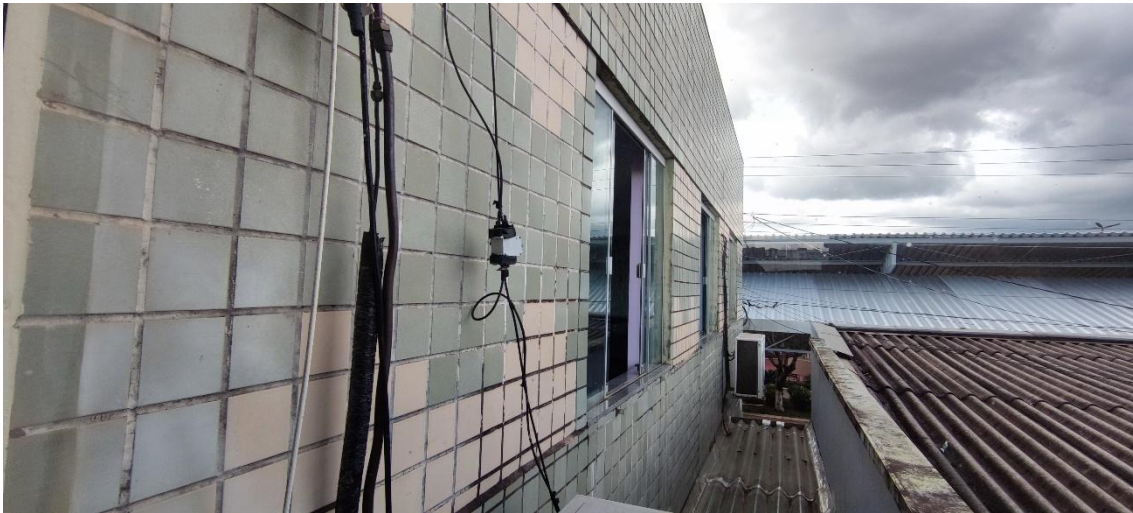
Figura 17 - Pastilhas

Será realizado um novo rejuntamento das pastilhas na fachada lateral da câmara municipal, devido ao deslocamento do rejunte em algumas juntas. Esta patologia permite a entrada de umidade através das águas da chuva. Portanto, o rejunte antigo será removido para a aplicação de um novo. A área total a ser rejuntada é de 45 m².

Na figura 17, é possível observar as pastilhas que necessitam de novo rejuntamento.

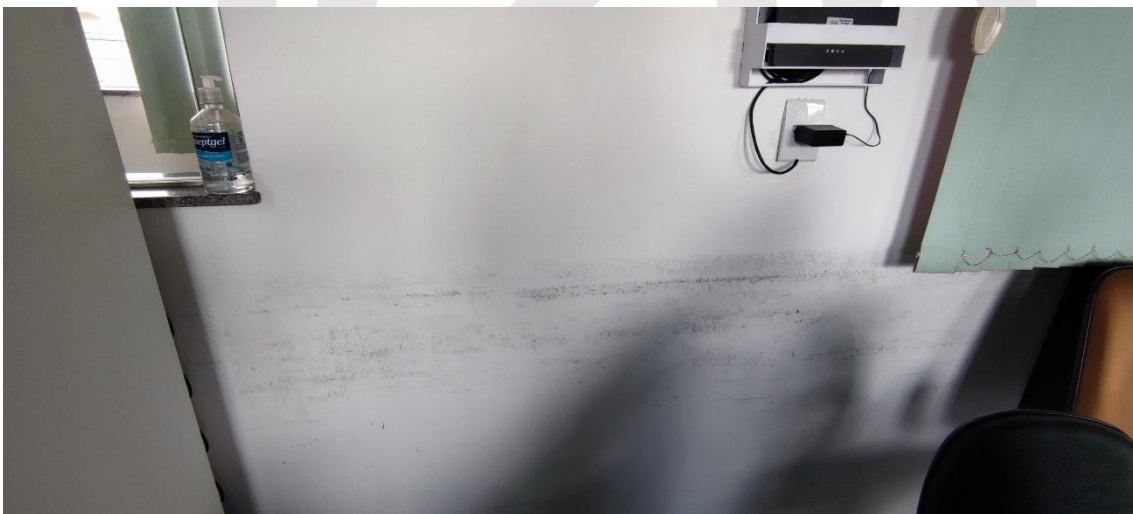
Figura 18 - Local que receberá pontos elétricos

Através da figura 18, identifica-se a parede que requer a instalação dos pontos de tomadas elétricas.

Será instalado na sala de reuniões um conjunto composto por três tomadas de 10 A e duas tomadas de 20 A, a fim de suprir as necessidades dos equipamentos no local.
